## Restauration écologique du ruisseau du Bénusse (FRDR11936)

### Diagnose et propositions d'actions

Version définitive du 05 Octobre 2020

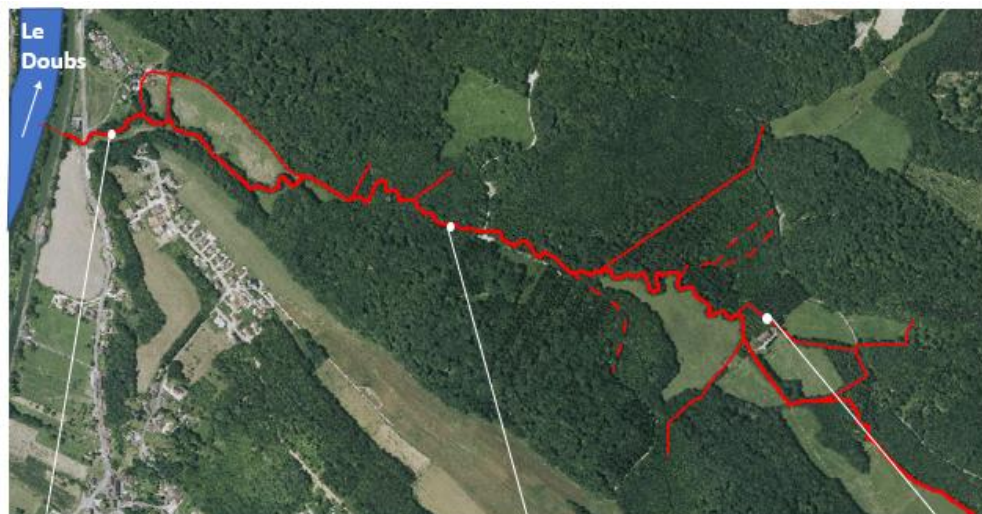
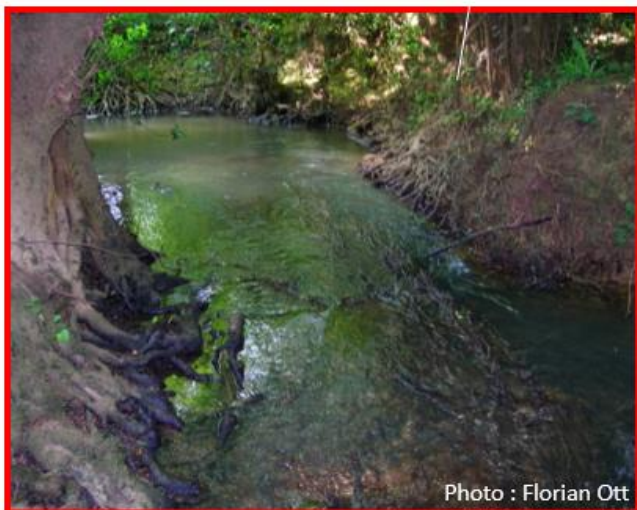
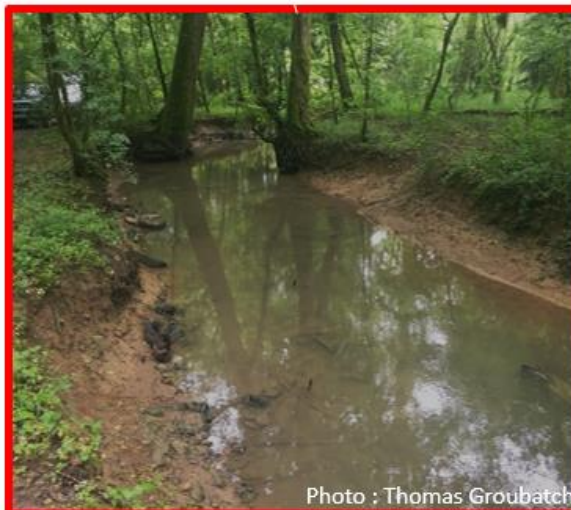
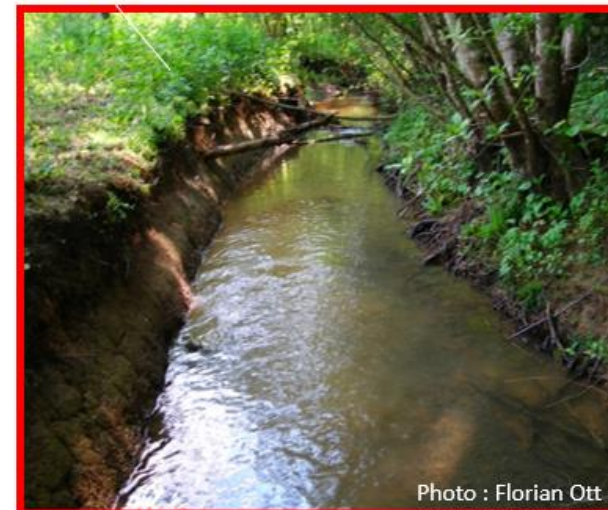
Sur l’essentiel du linéaire, les fonds ne possèdent plus de granulométrie grossière intéressante. Les blocs sont absents et les galets/graviers sont quasi-systématiquement recouverts par une couche de particules fines, colmatant les anfractuosités indispensables au développement de la faune benthique et de petits poissons comme le chabot.

**Hauteur de berges :**  
**> 1,0 m**

**Largeur du lit mineur :**  
**6 à 7 m**

**Attractivité :**  
**Très faible**

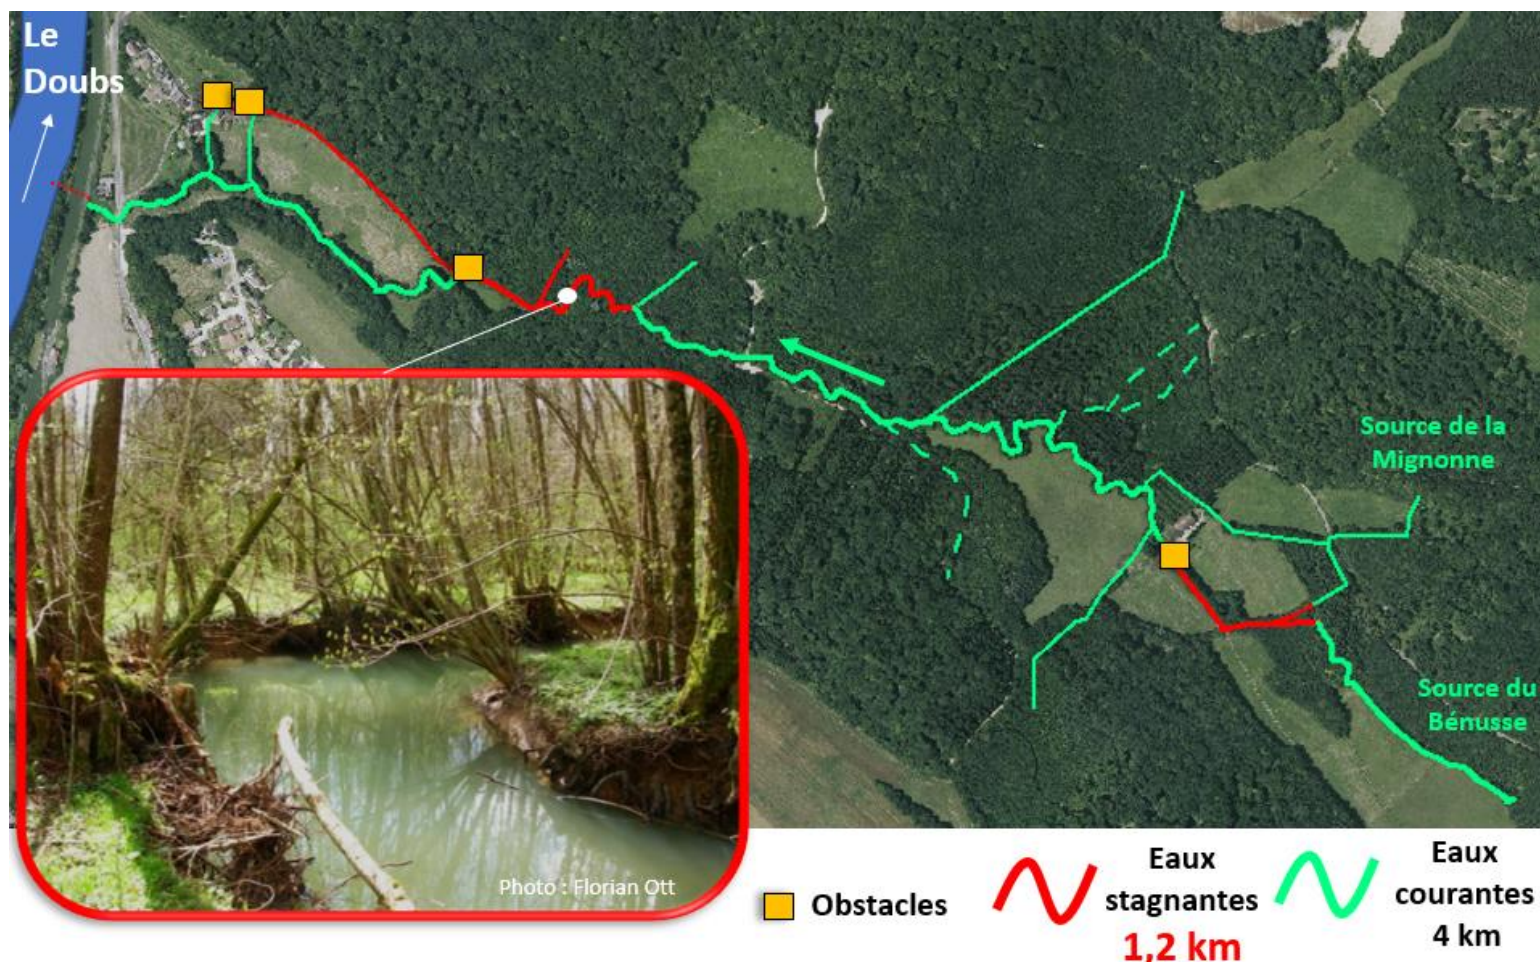
Figure 14 : Position des obstacles et linéaires d'eaux stagnantes générés

En outre, plusieurs chutes jalonnent le réseau. Celles-ci interrompent la continuité écologique et génèrent des retenues d’eau en amont, transformant près de 1,2 km d’eau courantes en eaux stagnantes, soit 25% du linéaire étudié (Figure 14).

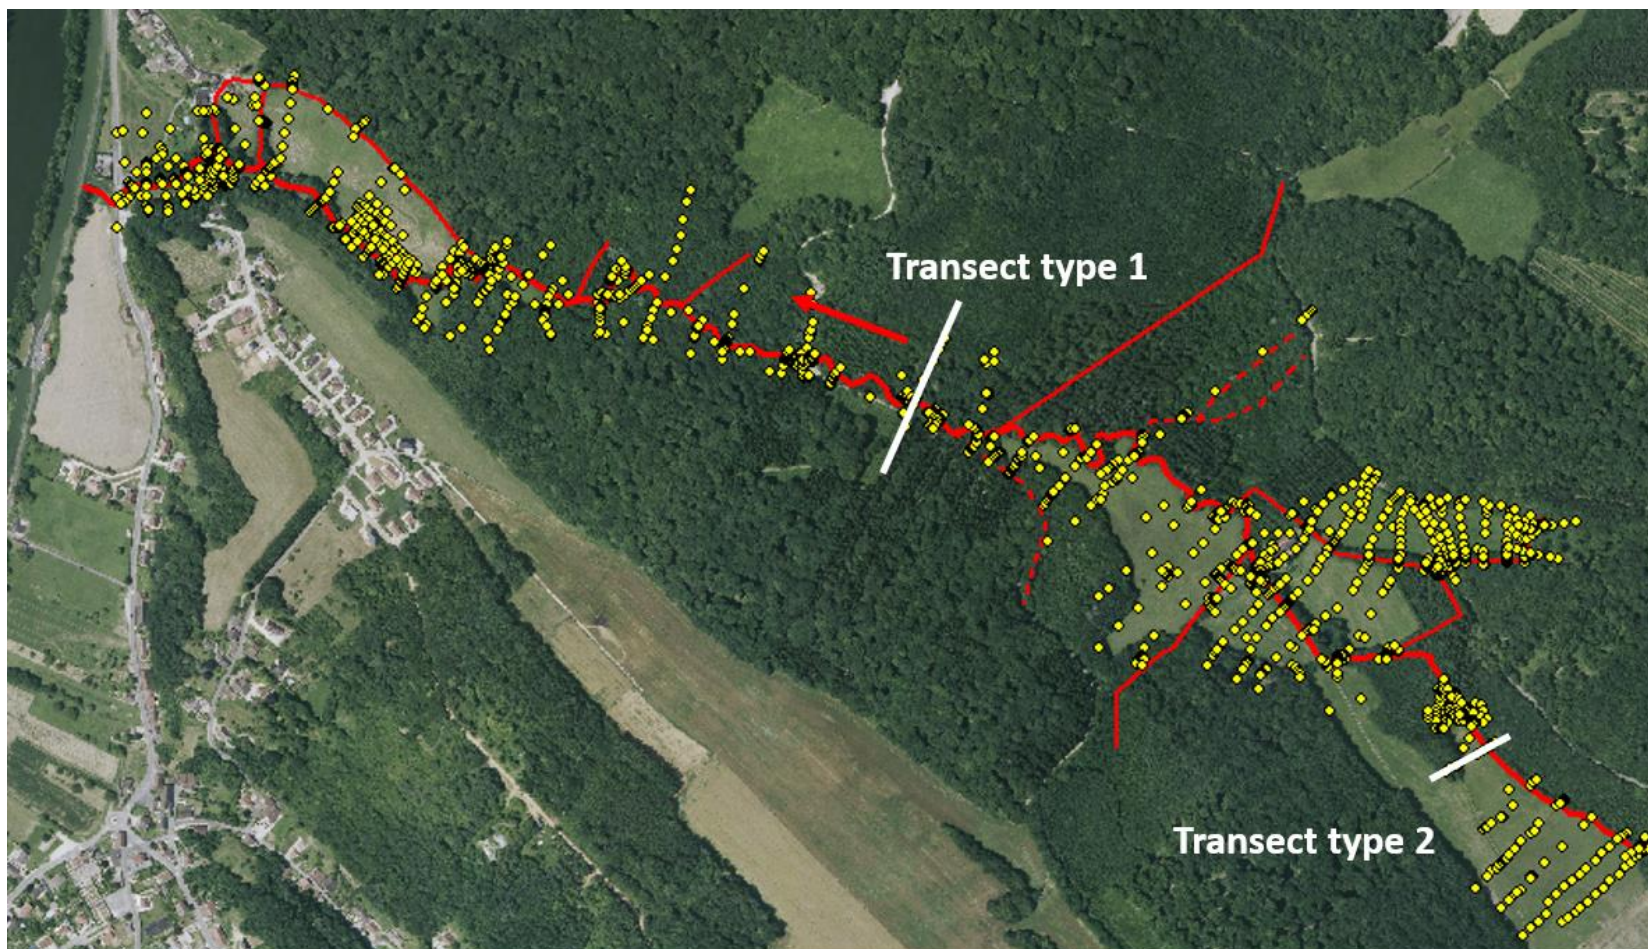
Figure 15 : Position des levés topographiques et de deux profils en travers types

Par ailleurs, la topographie effectuée (Figure 15) met en évidence que sur de nombreux secteurs, le cours d’eau se trouve totalement perché sur le côté, bien loin de son thalweg naturel (Figure 16) et que le chenal n’est pas toujours unique.

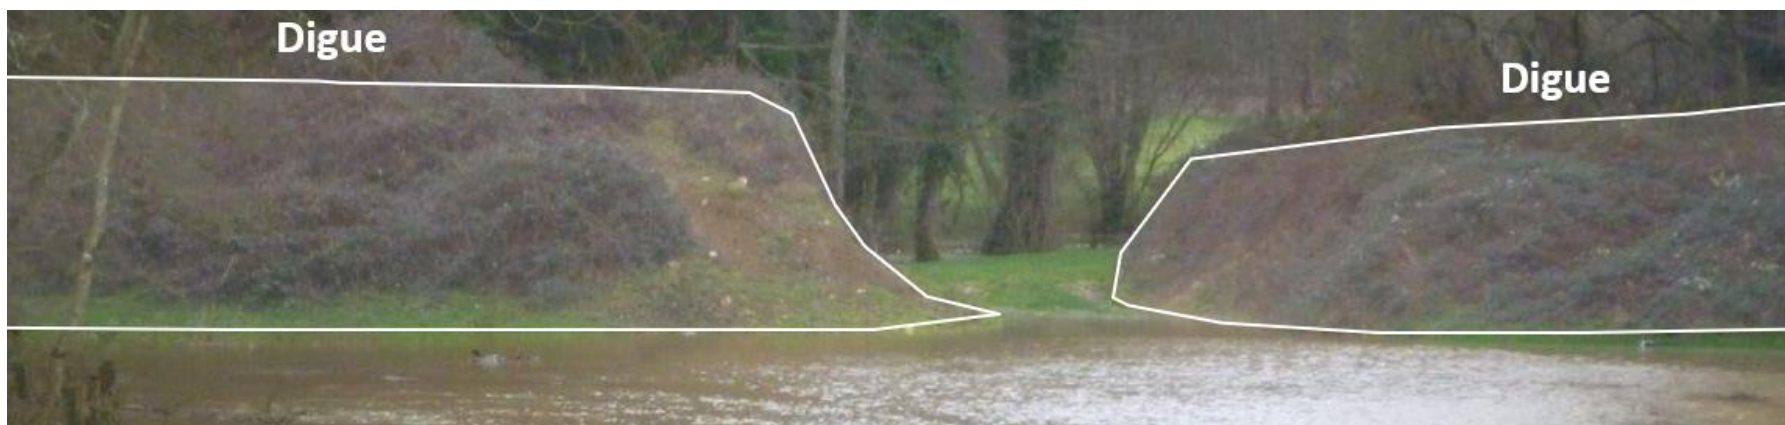
Figure 17 : Photographie et contour de la digue présente en aval du ruisseau

Comme aucune autre trace de l’édification de ces étangs n’a pu être retrouvée dans les archives consultées, il est fort probable que cette transformation des eaux courantes naturelles en eaux stagnantes remonte à une époque très lointaine.

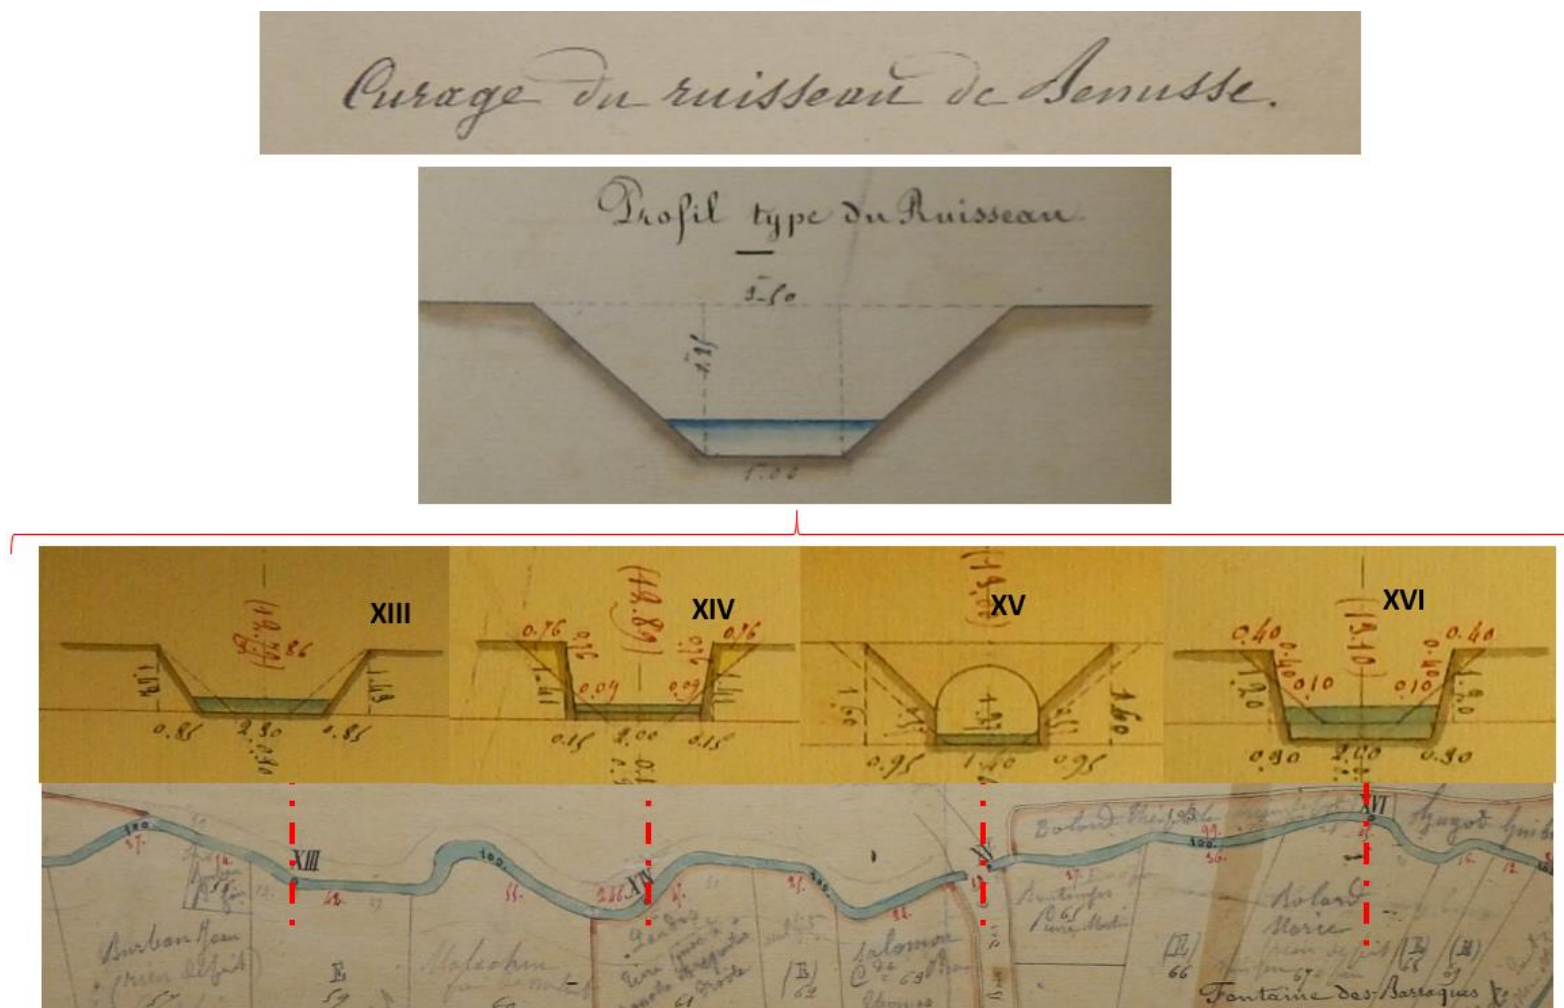
Figure 20 : Exemple de quelque profils types de curage appliqués sur le Bénusse en 1863.

En 1863, le ruisseau a subi un curage généralisé sur la quasi-totalité de son linéaire. Sur plus de 1,2km, un gabarit systématiquement surcalibré et homogène a été imposé au cours d’eau dans le but d’augmenter la vitesse d’évacuation des crues (Figure 20).

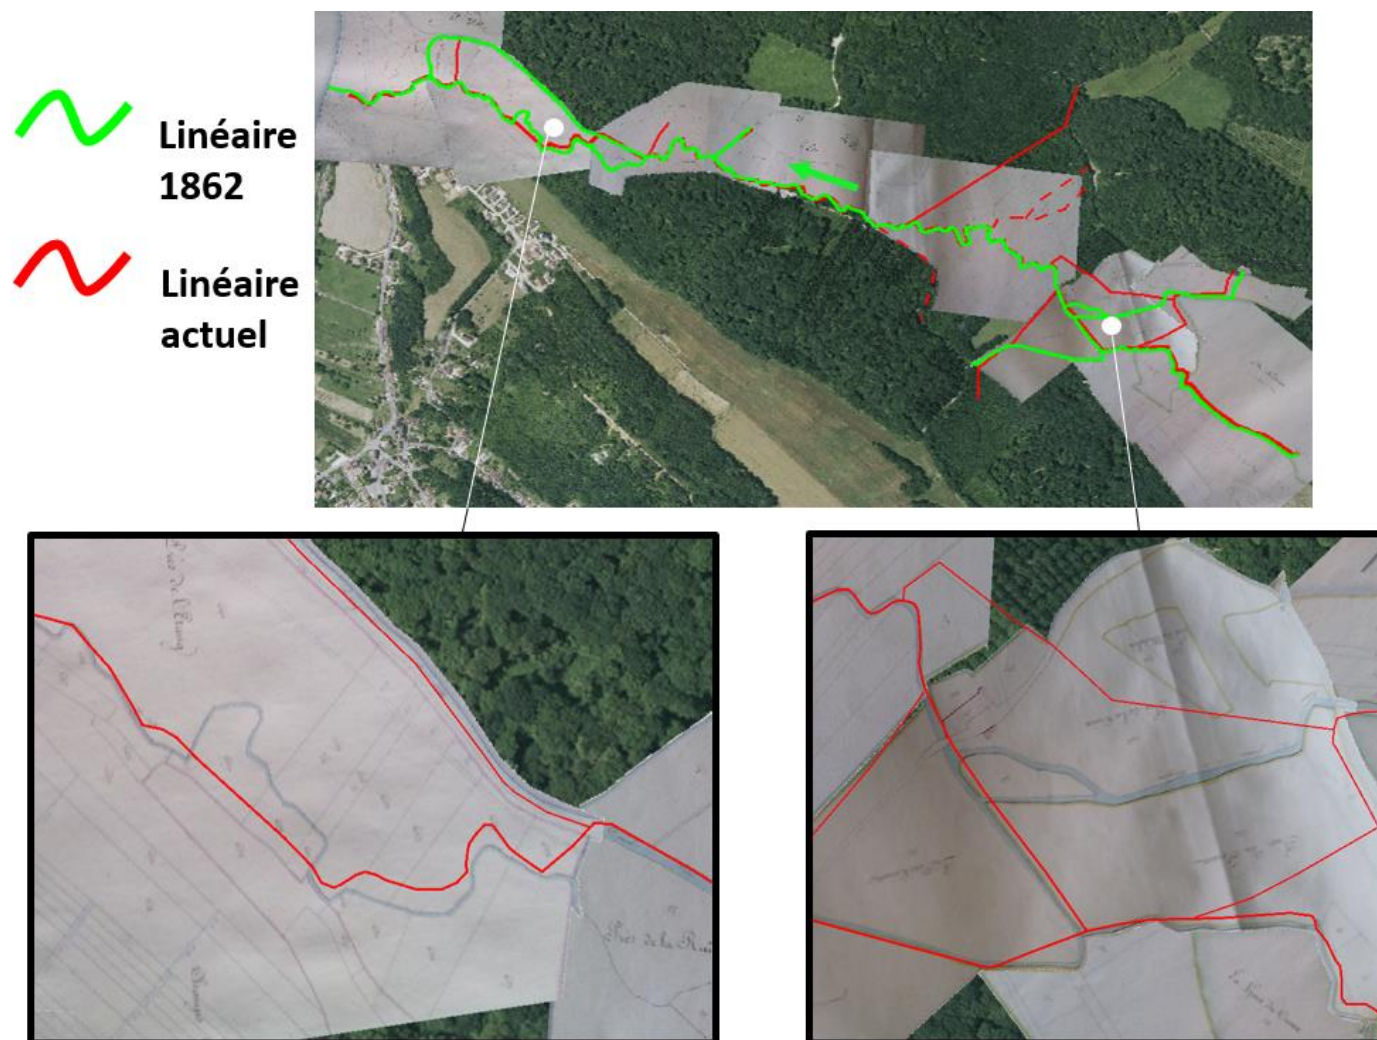
Figure 21 : Superposition des linéaires actuel et du tracé de 1862 du cadastre napoléonien.

Enfin, la superposition du cadastre napoléonien avec le tracé actuel met en évidence des changements importants dans le tracé en plan du Bénusse. En amont et en aval, des rectifications et des déviations ont été pratiquées depuis 1862 (Figure 21).

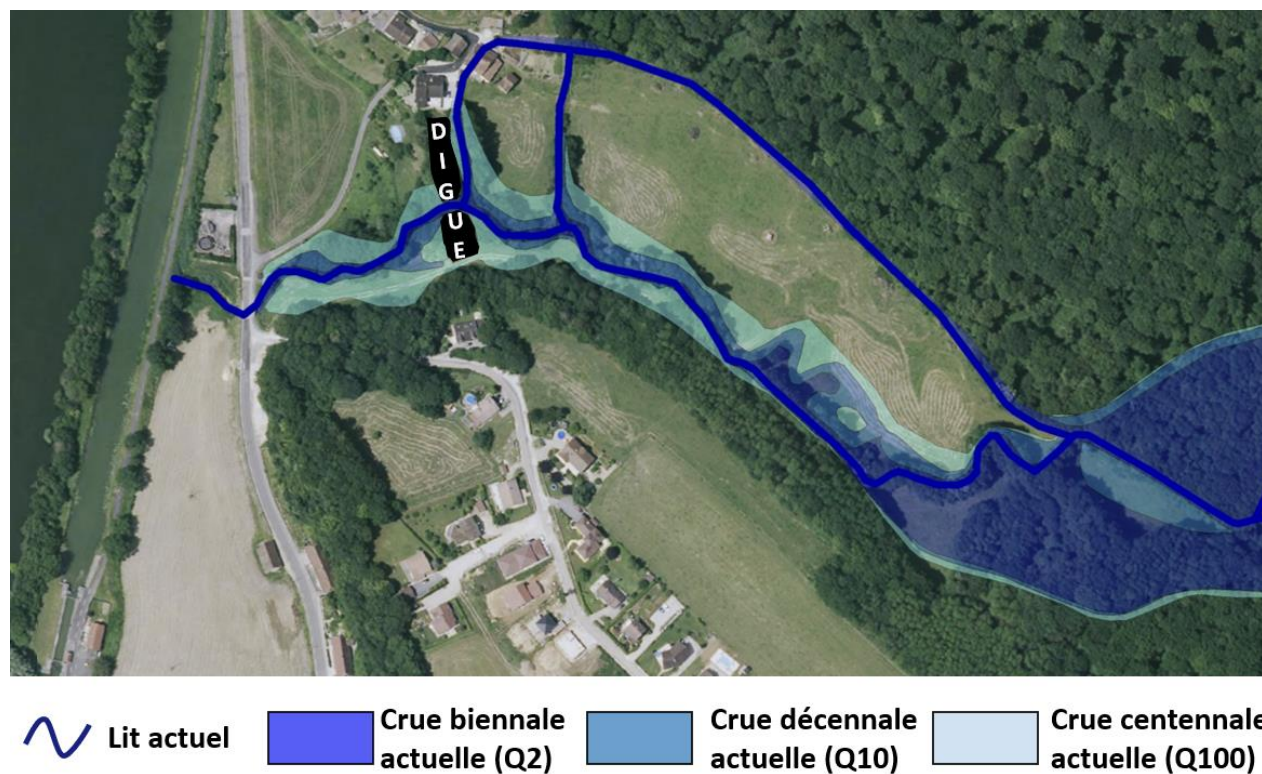
Figure 22 : Emprises actuelles des crues biennale, décennale et centennale sur la partie aval du secteur d’études

En aval, dès la crue biennale des débordements se font vers le point bas de la vallée, depuis les canaux de sortie du moulin ainsi que depuis le canal d’amenée perché. De plus, en crue centennale, la digue génère un remous hydraulique en amont (Figure 22). Il est important de souligner que les débordements générés par une crue simultanée du Doubs à ce niveau n’ont pas été modélisés pour cette étude.
