DIAGNOSTICS PISCICOLES, MORPHOLOGIQUES ET HABITATIONNELS DEFINITION DES POSSIBILITES D'AMELIORATION MORPHOLOGIQUE

- Ruisseaux de l'Abbaye et de l'Etang -

Janvier 2016

La Fédération du Doubs pour la Pêche et la Protection des Milieux Aquatiques
J.S. BROCARD / A. CHEVAL / T.GROUBATCH (rédacteur) / J. NICOLET / T. POULLEAU / C.
ROSSIGNON

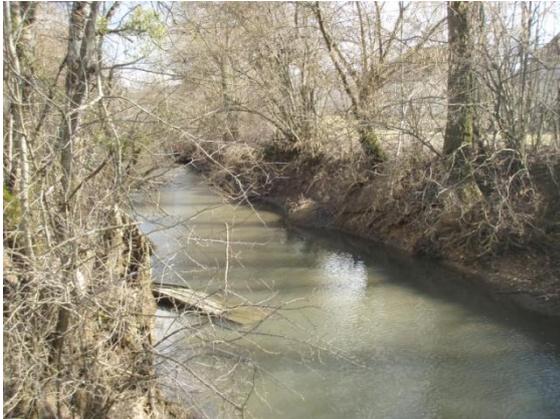
Le ruisseau de l'Abbaye revêt des situations morphologiques globalement très éloignées de situations optimales. Les fonctionnalités associées demeurent peu favorables au développement structuré d'un peuplement piscicole de qualité.

Figure 3: Aperçu du tronçon 1.

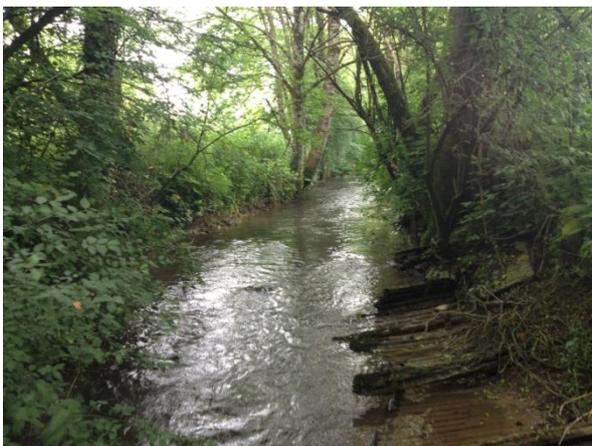
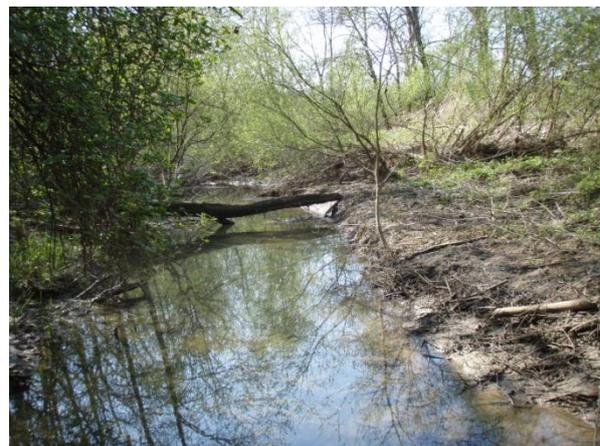
Faisant suite au précédent, le tronçon 2 trouve sa limite amont au niveau de la restitution d'un ancien canal de fuite lié historiquement à l'exploitation d'un moulin. Le fond du lit, très homogène, est essentiellement constitué de substrats minéraux fins peu attractifs. Les figures d'écoulement et les variations d'altitudes du fond sont également peu diversifiées. La bonne connectivité latérale comme longitudinale permet de ne pas déclasser trop durement la qualité physique globale de ce tronçon malgré une incision évidente.

Figure 4: Aperçus de l'amont du tronçon 2 à droite, de l'aval à gauche.

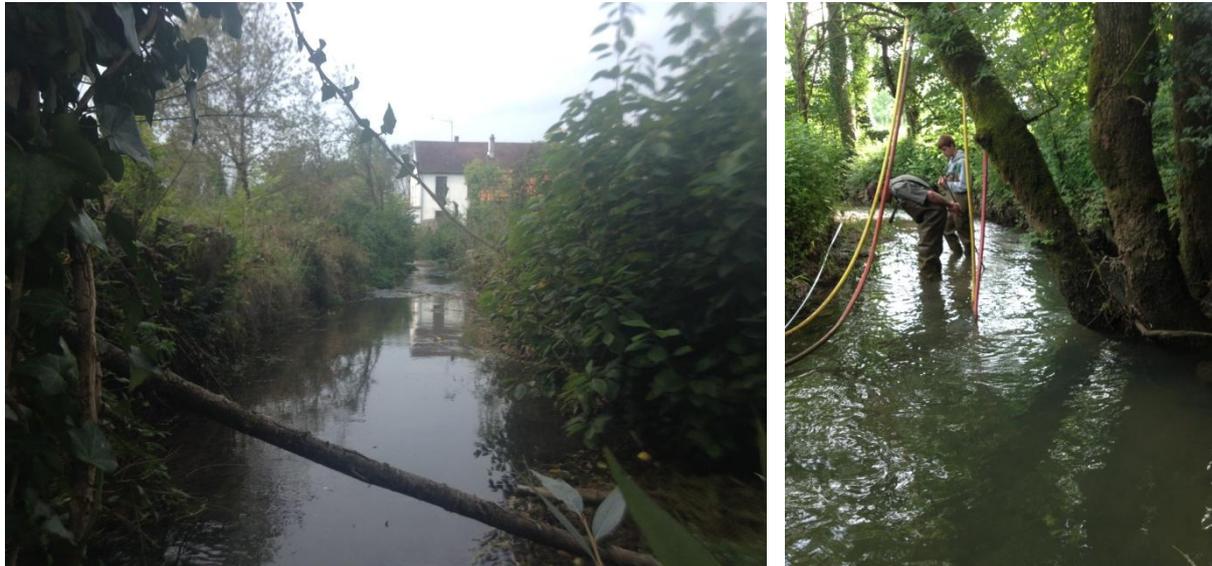
Le tronçon 3 présente des fonctionnalités physiques globalement meilleures relativement aux tronçons précédents. Les conditions hydrodynamiques et les substrats sont plus hétérogènes mais demeurent néanmoins encore éloignées des situations optimales. Malgré l'expression évidente de phénomènes d'incision, cette portion de cours d'eau offre des refuges en berge et des abris hydrauliques de meilleures qualités en comparaison des tronçons précédents et représentés plus

fréquemment sur son linéaire. Enfin, alors que la connectivité longitudinale n'administre aucune contrainte, l'importante hauteur des berges ne permet pas d'y associer de bonnes fonctionnalités des lits moyen et majeur.

Figure 5: Aperçus du tronçon 3.

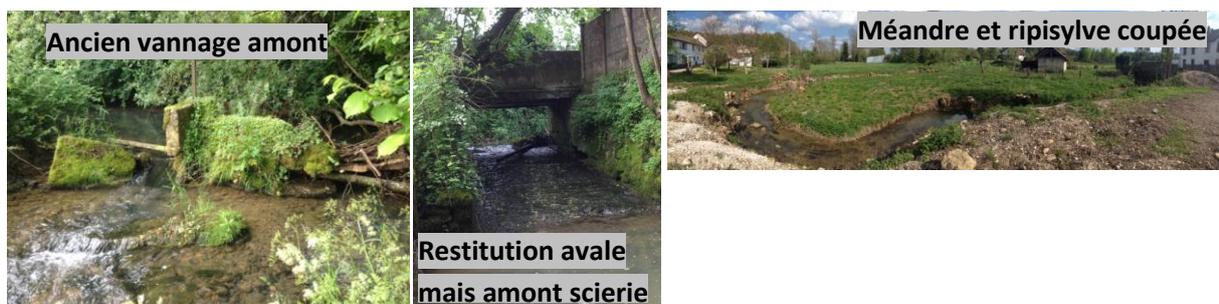
Le tronçon 4 constitue un secteur court-circuité par l'ancien canal d'amené du moulin évoqué précédemment. Aujourd'hui ce canal ne semble toutefois plus avoir d'usages évidents. Méandrique et d'un gabarit restreint au regard des situations en amont et en aval, le tronçon 4 semble revêtir la géométrie des formes originelles du ruisseau de l'Abbaye. Ceci étant dit, l'hétérogénéité, même si elle est meilleure comparativement aux tronçons 1, 2 et 3, reste limitée. La bonne qualité et représentativité des habitats les plus biogènes permettent l'expression d'un score d'attractivité correct. En effet, blocs, herbiers d'hydrophytes, habitats de berges et embâcles constituent les refuges les plus fréquents sur ce tronçon. Signalons sur l'intégralité de celui-ci, l'exploitation récente et totale d'une ripisylve déjà résiduelle à la date des relevés. Ce sont notamment les arbres en berges qui participaient à constituer les caches pour les poissons évoqués plus haut qui ont été coupés. Enfin la connectivité est ici fortement brimée puisque deux obstacles ont été dénombrés sur ce court tronçon, l'un étant notamment constitué par les vestiges de l'ancien vannage destiné à alimenter le canal d'amenée du moulin, l'autre par un ouvrage de by-pass. Des berges perchées, probablement suite à la paléo-incision des secteurs en aval liés à des processus d'érosion régressive et à l'incision observée du tronçon 4, sanctionnent enfin la connectivité latérale.

Figure 6: Aperçus du tronçon 4.

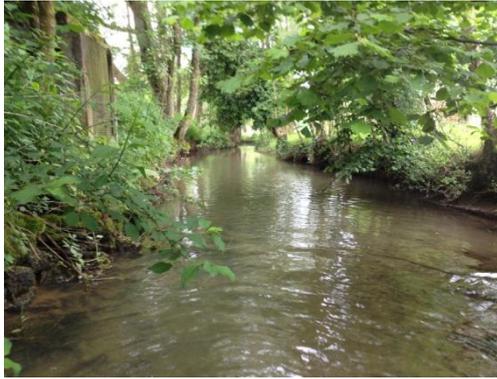
Figure 7: Aperçu du tronçon 5.

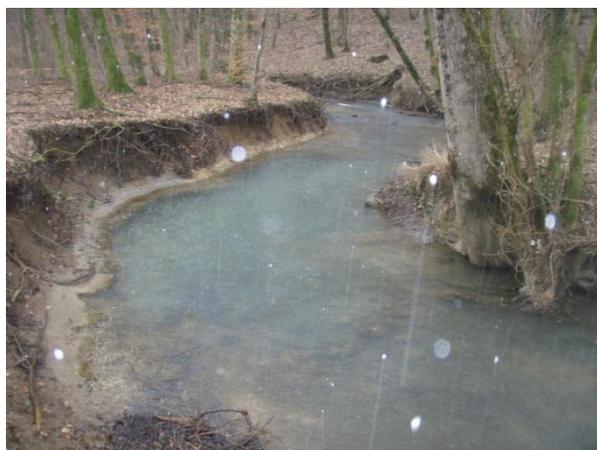
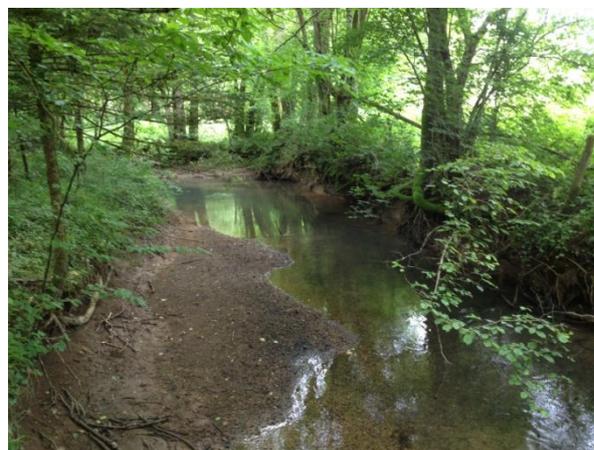
Le tronçon 9 gagne en qualité physique globale du fait notamment de son écoulement hors influence du barrage de la pisciculture Chauvey. Ce linéaire présente toutefois des dispositions fonctionnelles non optimales malgré des conditions relativement hétérogènes et une attractivité à la hausse. La sanction provient de la très mauvaise connectivité latérale. Les berges sont très hautes (entre 1 et 2 mètres) interdisant tout débordement et connexion avec le lit majeur. L'incision est ici galopante, atteignant 80 cm en moyenne. Le sapage, le décapage et l'éboulement des berges sont omniprésents et l'érosion du lit en cours sur certains secteurs.

Figure 10: Aperçus du tronçon 9.

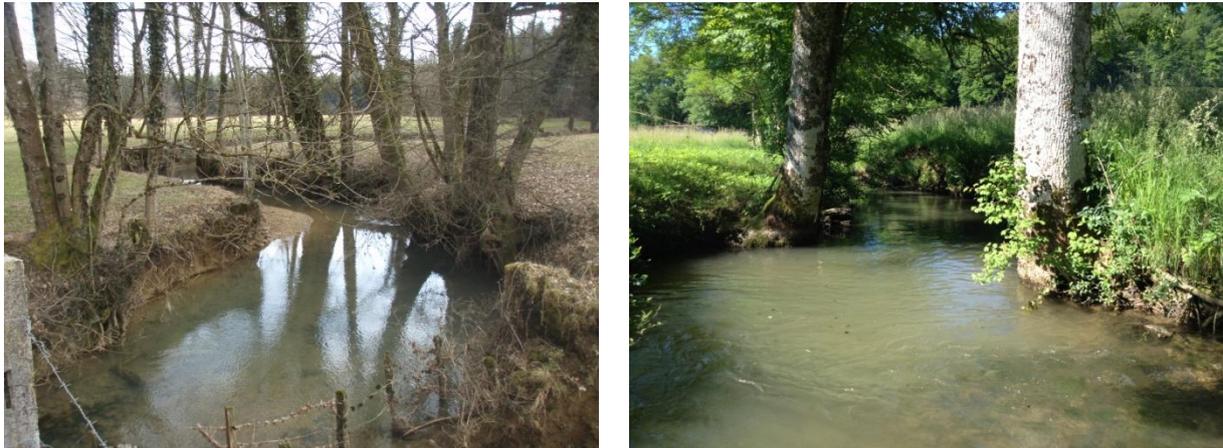
connectivité, sans être pénalisante longitudinalement, demeure problématique sur le plan latéral comme cela semble être le leitmotiv sur l'ensemble du ruisseau de l'Abbaye.

Figure 11: Aperçus du tronçon 10.

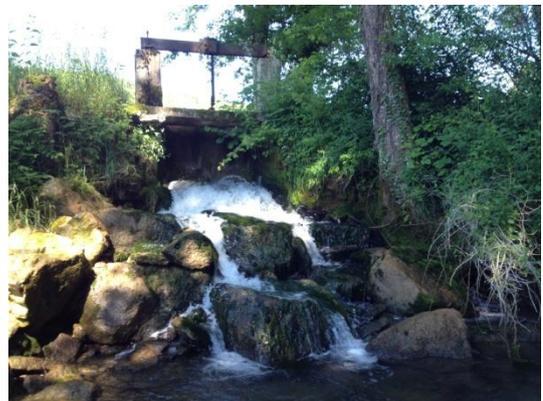
Le tronçon 12, lui aussi historiquement court-circuité à l'instar du tronçon 11, apparaît très artificiel et instable suite à sa création lors de l'implantation du moulin comme nous le verrons plus loin. Cette portion du ruisseau de l'Abbaye vient s'appuyer sur l'amont contre le seuil en lien avec l'ancienne prise d'eau du moulin de l'Abbaye. Comme dit précédemment, ce seuil n'a aujourd'hui plus d'usage puisque la prise d'eau attenante a été dûment comblée par son propriétaire craignant l'affaissement des parois du canal enterré et de potentielles inondations. Les fonctionnalités vis-à-vis des poissons apparaissent sur ce tronçon très amenuisées. Les écoulements et hauteurs d'eau sont très peu variés, caches et abris pour les poissons sont quasi inexistantes, la connectivité latérale comme longitudinale est mauvaise (seuil infranchissable strict de près de 2 mètres de haut en tête de tronçon, berges élevées et abruptes de 1 m à 1,5 m) et enfin une tendance forte à l'érosion du lit et des berges est observée.

Figure 12: Seuil du moulin de l'Abbaye des Trois Rois en tête du tronçon 12.

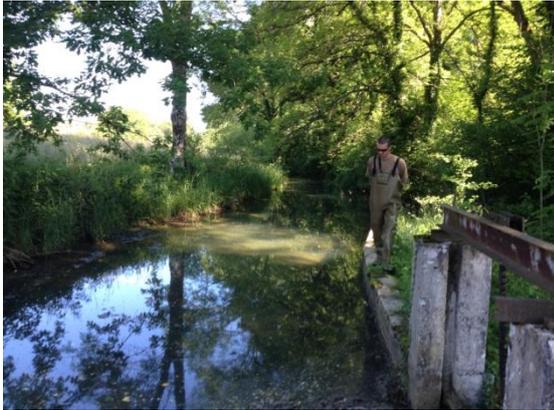
Figure 13: aperçu du tronçon 13 en amont immédiat du seuil du moulin de l'Abbaye.

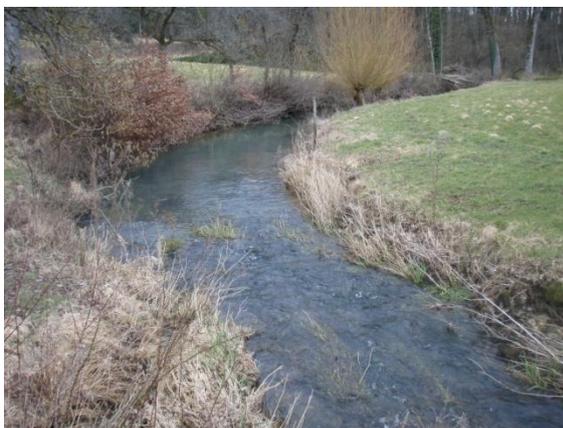
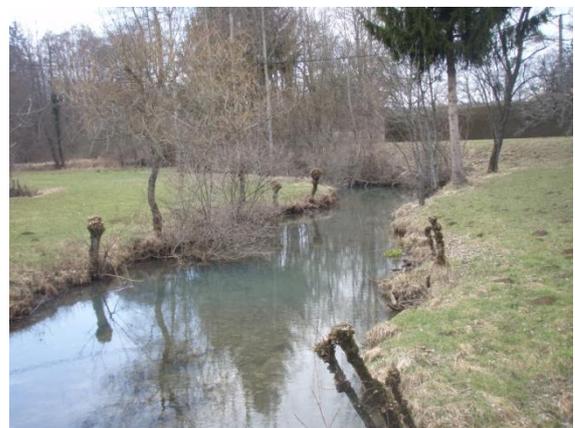
Le tronçon 14 présente les plus mauvaises dispositions physiques rencontrées sur le ruisseau de l'Abbaye. Hormis un cours radier présent sur ce linéaire, seul le faciès *mouille* est représenté. Les vitesses d'écoulement sont très faibles et uniformes et la géométrie du ruisseau très homogène. Ceci brime au final fortement le score d'hétérogénéité. Le score d'attractivité reflète une capacité biogène des substrats/support mauvaise et très peu d'abris fonctionnels ont été recensés sur les séquences étudiées. La connectivité est moyenne du fait de berges relativement hautes (50 à 70 cm).

Figure 14: Aperçus du tronçon 14.

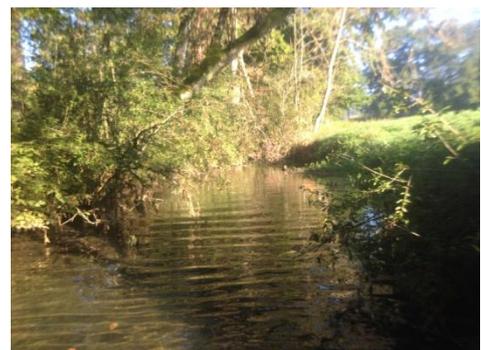
Figure 15: Aperçu du tronçon 15.

Le dernier secteur homogène étudié (au sens de la sectorisation *méthode tronçon*), le tronçon 15, est caractérisé par une qualité physique globalement moyenne. Les séquences de faciès sont constituées d'une alternance de longues mouilles profondes et de plat avec de courts secteurs plus lotiques (radier, chenal lotique). L'attractivité du tronçon 15 est bonne en lien avec une représentation fréquente de caches et d'abris de qualité (embâcles,

branchage, grosses racines). La connectivité longitudinale est bonne mais les débordements latéraux et fonctionnalités associées sont contraints par des berges hautes de plus de 80 cm en moyenne.

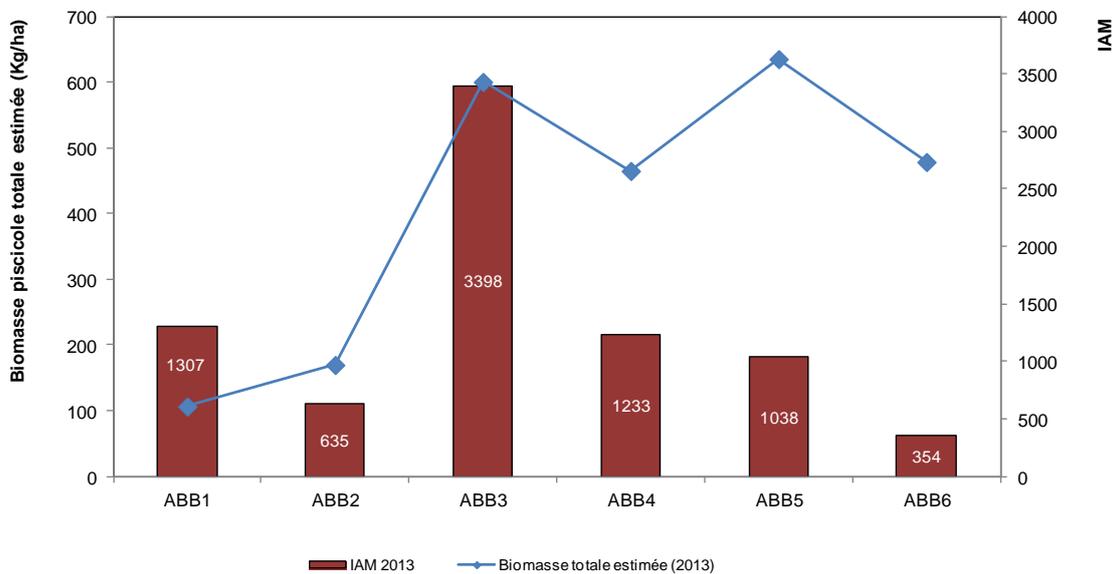
La figure suivante propose une évolution concomitante de la qualité habitationnelle et de la biomasse globale le long du ruisseau de l'Abbaye sur chacune des stations étudiées.

Figure 26: Confrontation entre biomasses estimées et IAM sur les stations du ruisseau de l'Abbaye.

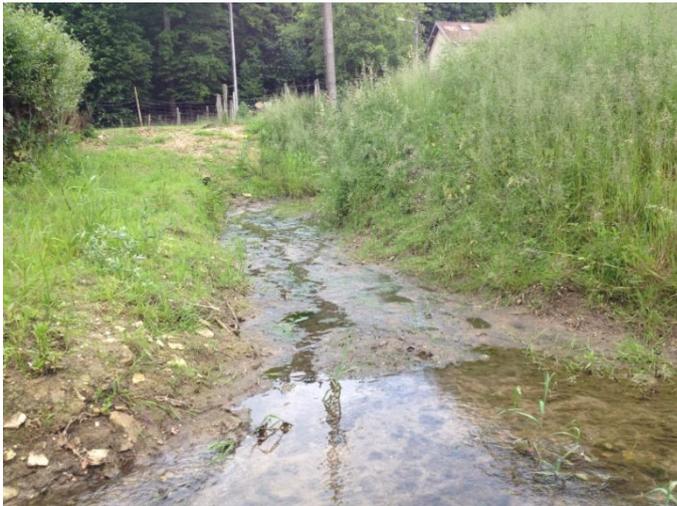
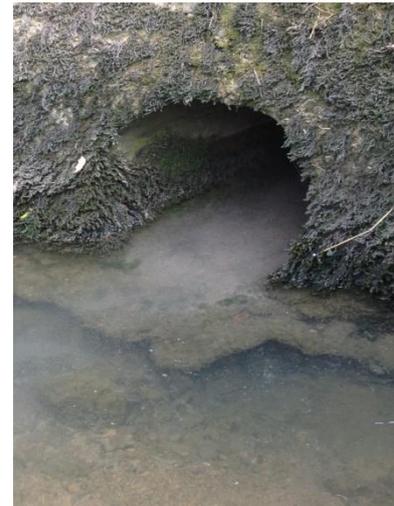
Figure 27: Source et développement algale à gauche; rejets douteux à droite.

Comme nous venons de le voir malgré une perturbation du cycle de la matière organique, la DBO₅ présente des valeurs satisfaisantes. En revanche la DCO est révélatrice d'une situation douteuse et laisse suspecter des eaux chargées en matières organiques, ce qui est effectivement le cas si l'on considère les teneurs en matières nutritives (azote et phosphore). L'hypothèse d'une inhibition par des composés toxiques et biocides de la DBO₅, dont le principe est, rappelons-le, d'utiliser la capacité des micro-organismes à utiliser l'oxygène dissous pour dégrader de la matière organique, est envisageable. Cette hypothèse est confortée puisqu'il a été décelé des molécules biocides dans les prélèvements d'eau et de sédiments. Le glyphosate et son produit de dégradation l'AMPA sont par exemple des herbicides puissants pouvant agir sur la microflore du ruisseau de l'Abbaye perturbant potentiellement ce premier niveau de la chaîne trophique. Des éléments traces métalliques sont également stockés dans les sédiments du ruisseau de l'Abbaye. Les travaux

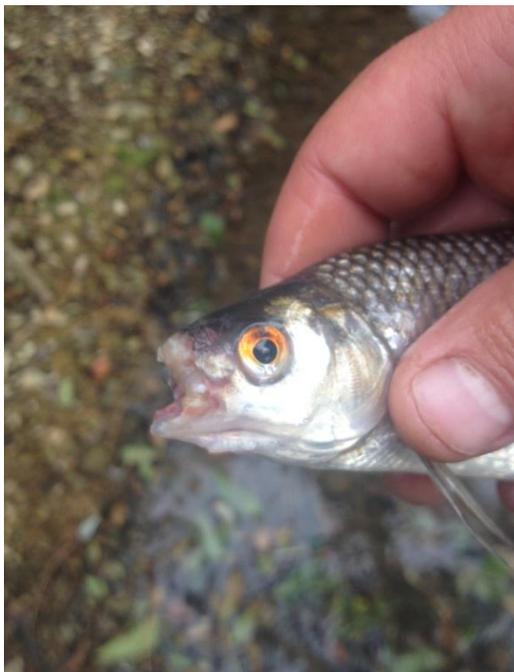
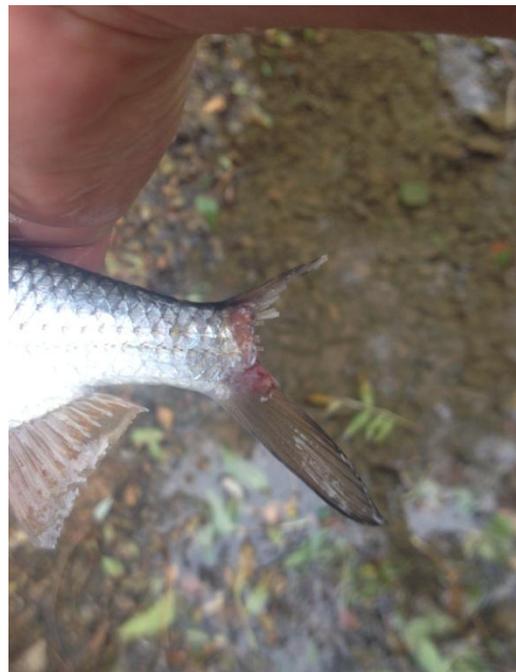
Cette mauvaise qualité de l'eau et des sédiments du ruisseau de l'Abbaye est donc l'une des raisons expliquant l'état de conservation dégradé des différentes populations piscicoles et du peuplement dans sa globalité.

Figure 28: Gardon présentant des nécroses au niveau de la bouche et de la nageoire caudale.

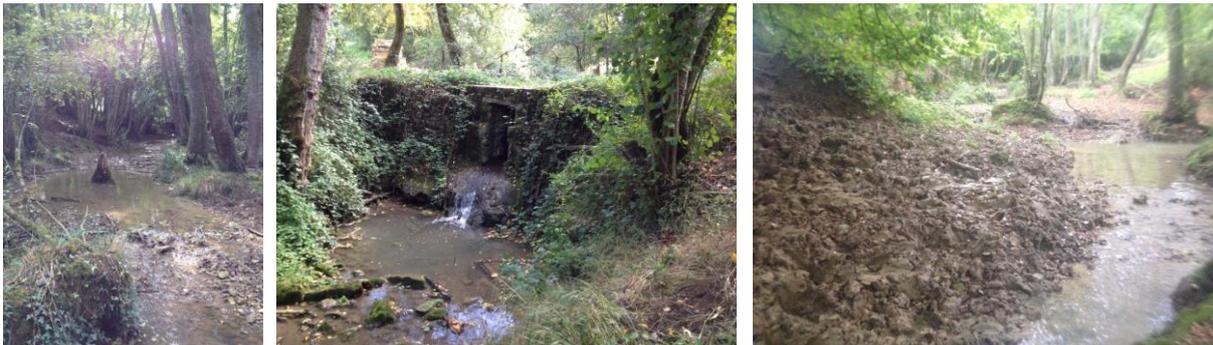
Le tronçon 1, hors influence du Doubs, est situé en amont d'un passage busé, l'un des cinq points infranchissables pour les débits les plus fréquents sur ce tronçon. Long de 326 mètres, sa qualité physique globale est jugée non favorable et n'offre que peu de fonctionnalités permettant le développement d'un peuplement piscicole de qualité. Le lit du cours d'eau apparaît totalement déstructuré (sur-élargissement, colmatage total du fond et donc des frayères potentielles, berges dégradées) en lien évident avec un piétinement récurrent du troupeau de bovins mis en pâture à proximité et venant s'abreuver au ruisseau.

Figure 30: de gauche à droite, aperçu du tronçon 1, passage busé infranchissable aval et piétinement.

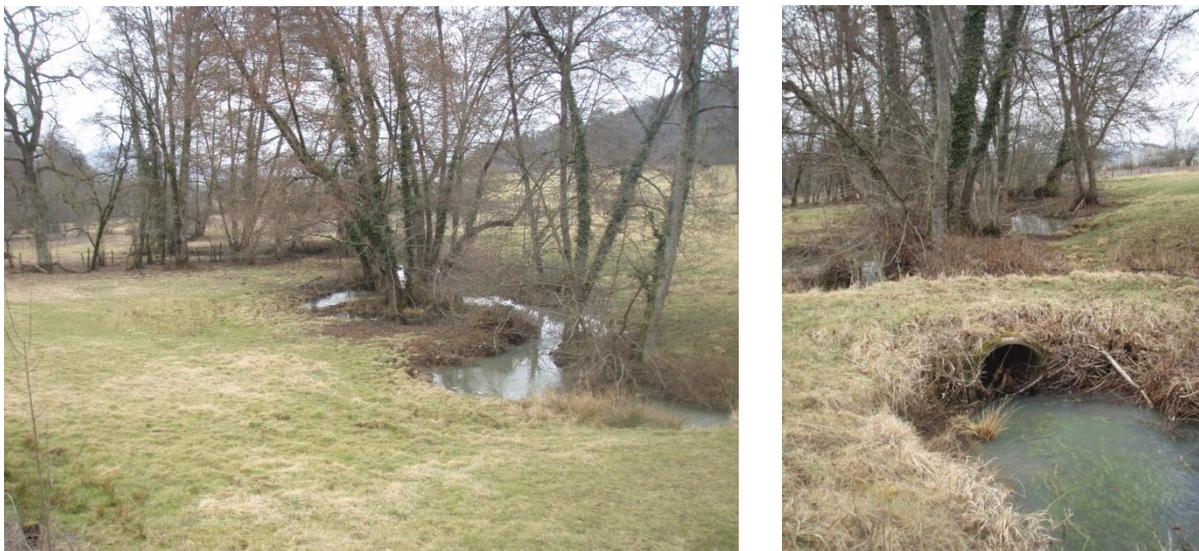
Figure 31: Aperçu du tronçon 2 à gauche et busage difficilement franchissable à droite.

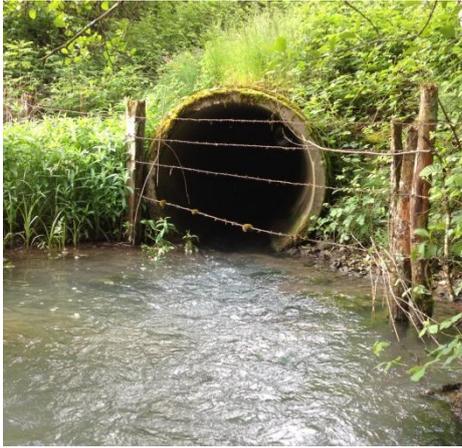
En amont du tronçon 2, le ruisseau de l'Etang s'écoule dans une buse de diamètre 1000 sous la route départementale 13 sur une quinzaine de mètres linéaires. Le franchissement de ce tronçon par la faune piscicole paraît relativement difficile du fait d'un écoulement sur une très faible hauteur d'eau à l'étiage et d'une mise sous pression sans zone de repos en période de crue.

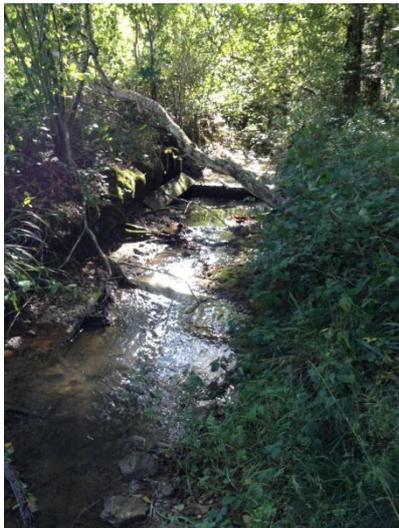
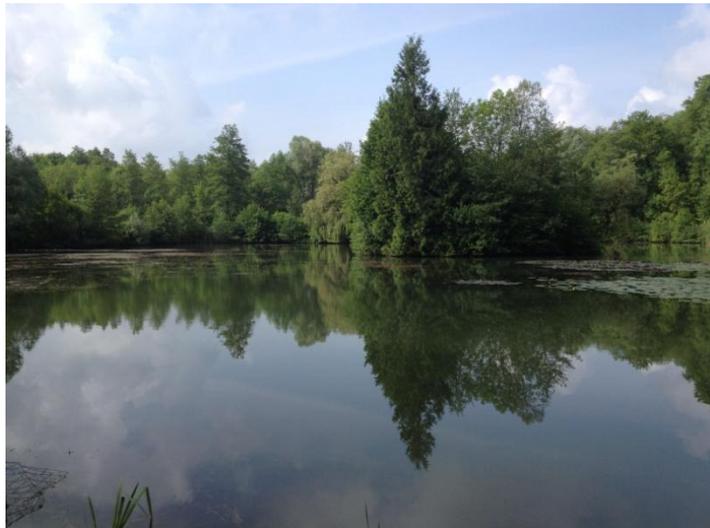
Figure 33: Aperçu du tronçon 3 à gauche et de l'étang Charpy à droite.

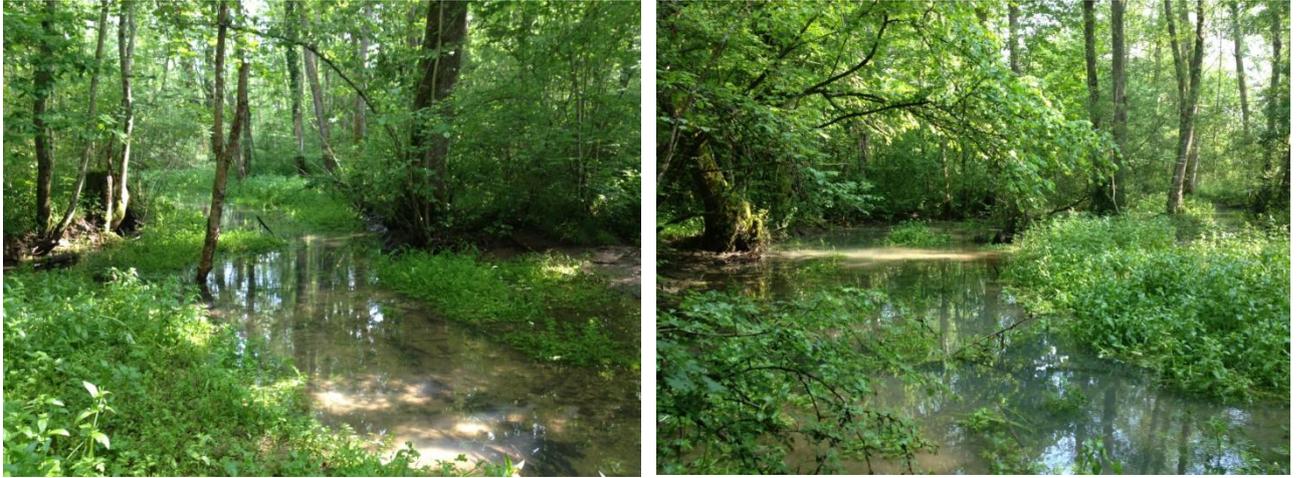
Le tronçon 4 situé en amont de la prise d'eau de l'étang Charpy s'étend sur un peu plus de 200 mètres vers l'amont jusqu'à la confluence d'une des deux sources majeures alimentant de manière pérenne le ruisseau. Sur les 3/4 avals de ce tronçon, le ruisseau est nettement sous l'influence du niveau du plan d'eau Charpy. Cette situation a tendance à brimer la bonne hétérogénéité du milieu et exacerbe la largeur du lit. Ceci se traduit notamment par des vitesses d'écoulement faibles et homogènes ainsi que par des substrats à granulométrie très fine. Cette conjonction de conditions permet toutefois le développement d'un habitat relativement attractif constitué d'un linéaire important d'hélophytes. La transition avec le tronçon 5 plus en amont s'effectue par une pente du lit

Figure 34: Aperçu du tronçon 4.

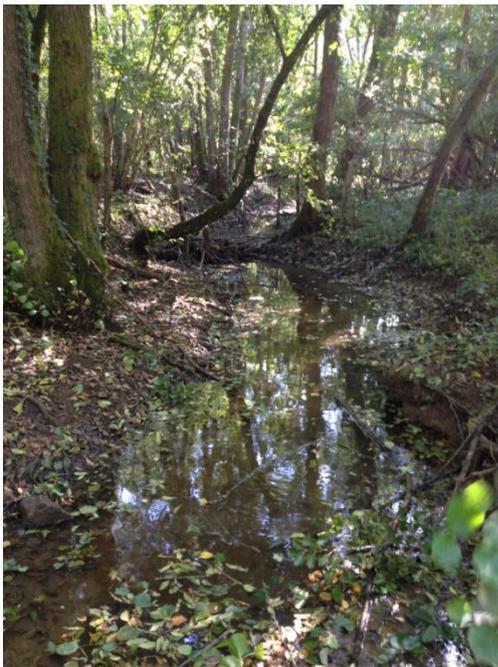
Le tronçon 5, qui clôt notre cheminement vers l'amont et la source du ruisseau, présente une allure très rectiligne, taillée à la hache et peu naturelle. Les formes des lits mineur et moyen sont semblables, les écoulements très lenticules et les substrats-supports peu diversifiés et inattractifs. Le lit, incisé, semble ici créé de toutes pièces, en tout cas sur les 2/3 avals du tronçon.

Tronçon 5 (310 mètres)	A1) Reméandrement de l'intégralité du tronçon.	Retablisement des fonctionnalités morphologiques en adéquation avec les exigences des poissons. Restauration de la zone humide au niveau des sources.

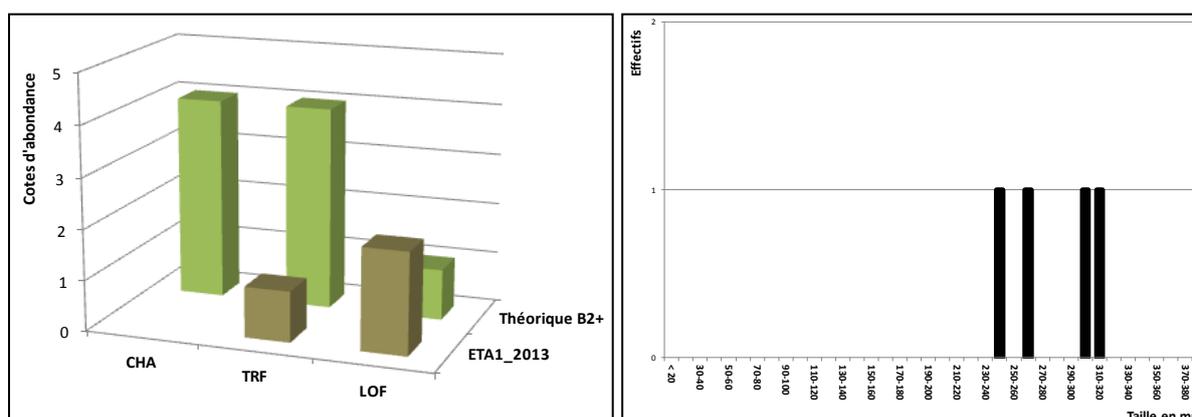
Figure 37: Confrontation entre le peuplement observé en 2013 et le peuplement théorique B2+ à gauche et histogramme taille-fréquence de la population de truite fario à droite.

Les résultats de l'inventaire piscicole sur la station la plus apicale du ruisseau de l'Etang traduisent un déficit important des espèces électives du type écologique considéré (B2+). Le chabot est absent et la truite fario accuse des densités en termes d'effectifs peu soutenues. La structure de la population salmonicole dénote une carence évidente en alevins, juvéniles et sub-adultes, les seuls représentants inventoriés étant des poissons adultes. Force est donc de constater que la population de truite sur cette station amont n'est que relictuelle et sa survie très incertaine à l'avenir si l'ensemble des conditions, morphologique notamment, n'évolue pas.

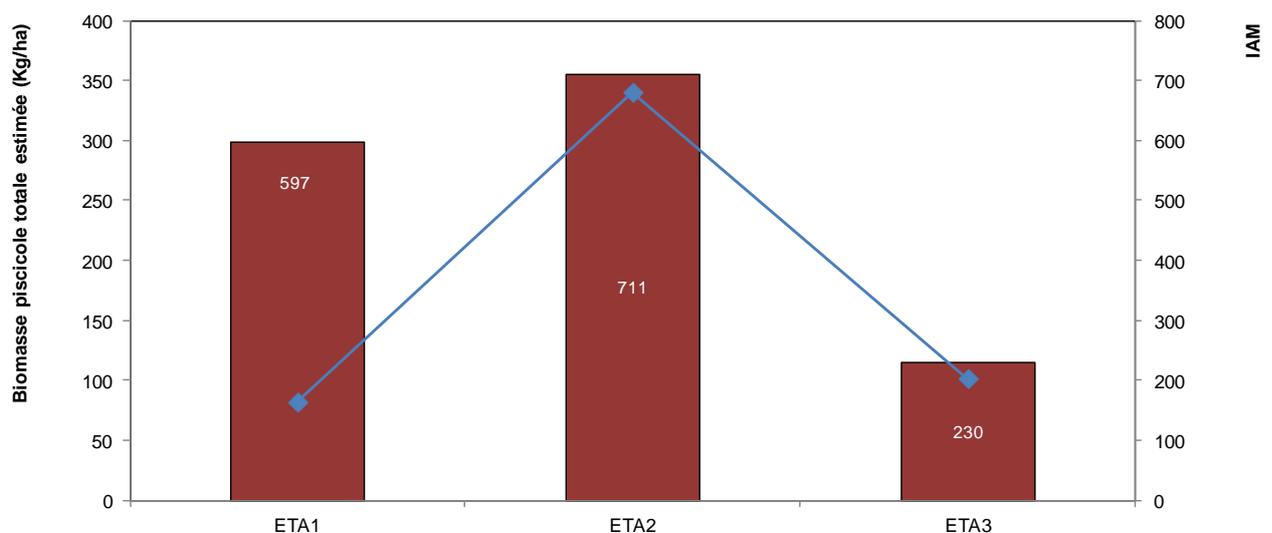
L'attractivité morphodynamique des trois stations disposées le long du ruisseau de l'Étang est relativement homogène d'amont en aval. Elle est caractérisée par des conditions ne permettant pas de répondre aux exigences des principales espèces piscicoles inféodées au ruisseau de l'Étang (abris hydrauliques et variétés des substrats-support / hauteurs d'eau / vitesses de courant). La mosaïque de pôles de chacune des stations n'est pas diversifiée et brime en conséquence l'expression qualitative et quantitative du peuplement piscicole du ruisseau.

Figure 40: Confrontation entre biomasses estimées et IAM sur les stations du ruisseau de l'Étang.

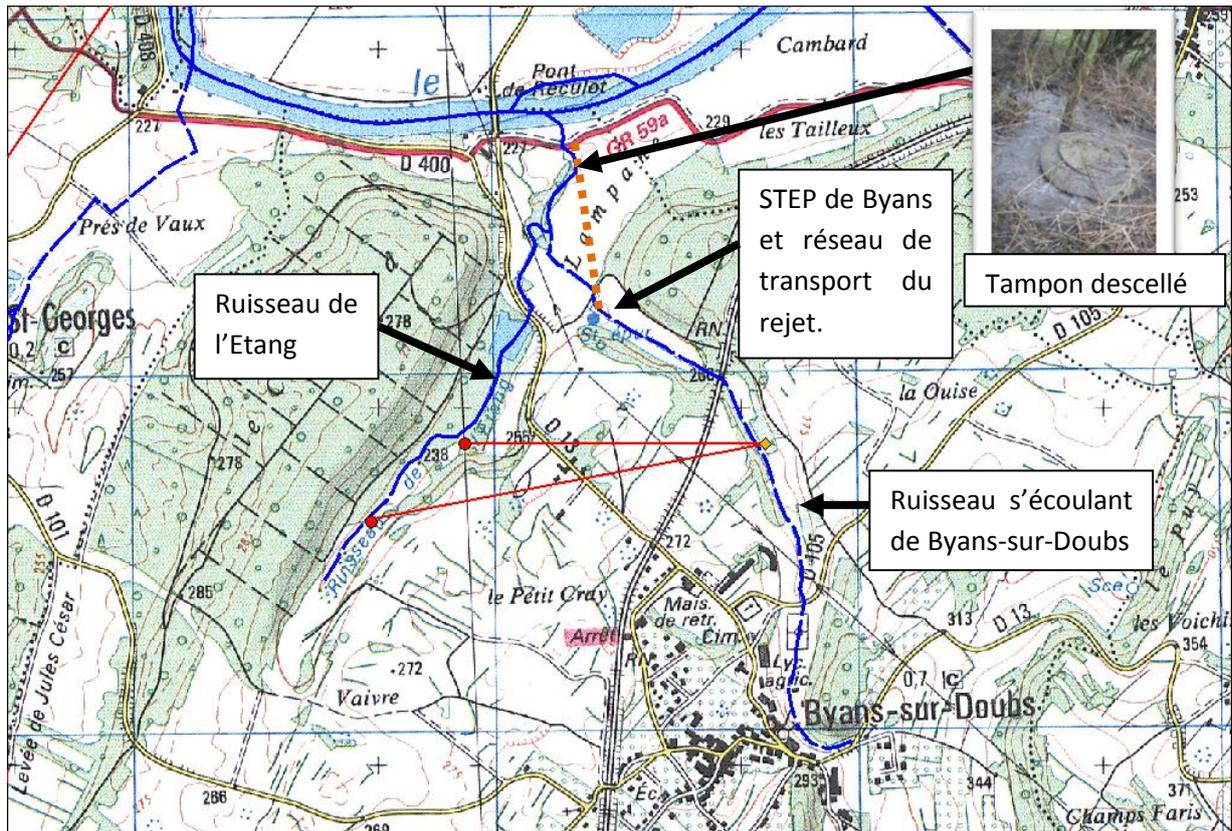
Figure 41: Carte des traçages réalisés sur le bassin versant du ruisseau de l'Étang (SRAE, 1973) : point d'injection en jaune, points de restitution en rouge.

L'hypothèse serait la suivante : Le réseau gravitaire de collecte des eaux usées de Byans-sur-Doubs empreinte le fond de talweg du ruisseau s'écoulant de Byans-sur-Doubs en direction de la STEP. Le rejet de la STEP est effectué dans le ruisseau de l'Étang au niveau de sa confluence avec le Doubs via une canalisation. Cette dernière est en mauvaise état et le rejet a lieu par temps pluvieux via un tampon descellé un peu plus en amont. Si le réseau de collecte se trouve dans le même état dégradé que le réseau de transport du rejet de la STEP, il est aisé d'imaginer des fuites de ce dernier vers le talweg du ruisseau s'écoulant de Byans. Les résultats de traçages du SRAE en 1973 ont mis en évidence une liaison souterraine entre ce dernier et les sources pérennes du ruisseau de l'Étang. La dégradation physico-chimique du ruisseau de l'Étang dès ses secteurs apicaux pourrait donc être expliquée par ce mécanisme.

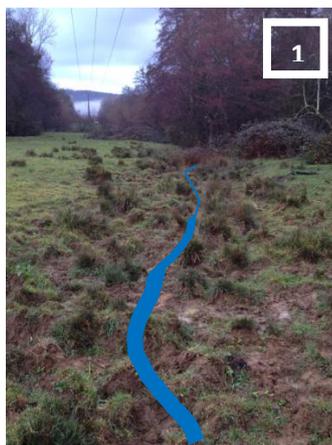
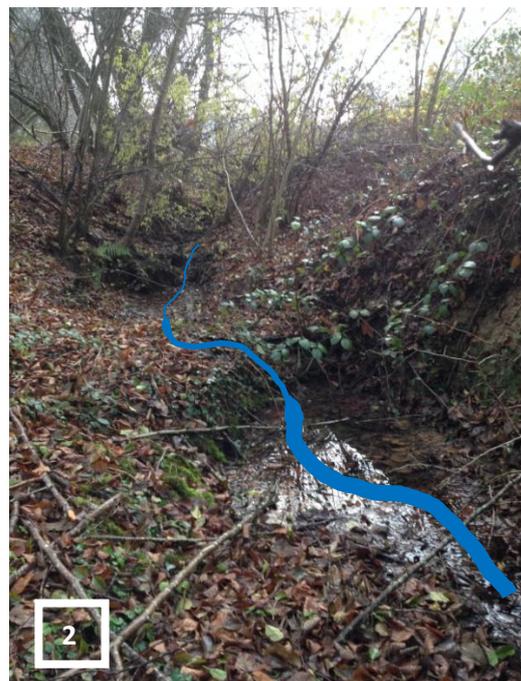
Le tracé original ci-contre a été reconstitué en considérant la topographie du secteur appréciée visuellement. Toute trace d'humidité des terrains a fait l'objet d'une localisation GPS (photo n°1 par exemple). La présence d'anciens lits ou de bras en eau en période de forte pluviométrie ont également été pris en compte (photo n°2).

Les documents relatifs au projet de remembrement (1947, approuvé en 1959) consultés aux Archives Départementales du Doubs étaient malheureusement incomplets. Néanmoins, il a été possible de constater que le tracé n'avait globalement que peu évolué depuis le siècle précédent. Les plans font toutefois apparaître une parcelle (en rouge sur la photo n°1 ci-dessous) laissant entrevoir l'endroit projeté où le ruisseau de l'Étang s'écoulera. C'est effectivement le cas aujourd'hui. Sur ce nouveau tracé, trois infranchissables stricts ont été comptabilisés. Un seul est présent sur l'ancien cours. C'est probablement durant cette période que la buse en amont direct de la confluence avec le Doubs a été mise en place (photo n°2) et que l'affluent temporaire en rive droite a été rectifié.

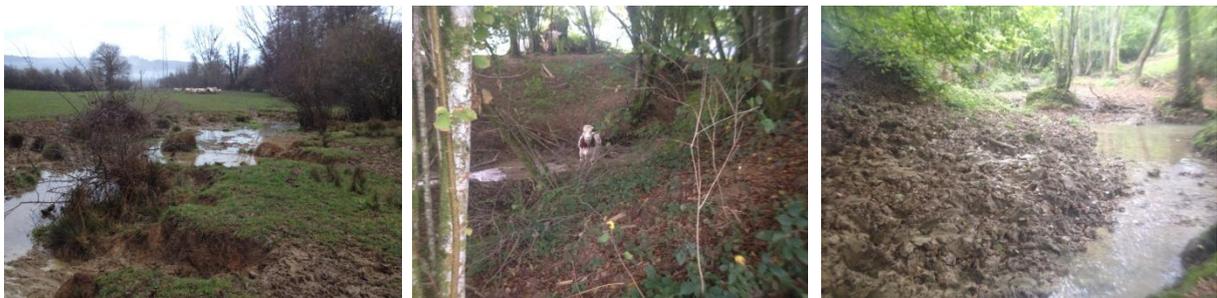
Actuellement, le troupeau de bovin, mis en pâturage une grande partie de l'année aux abords du ruisseau, participe à sa dégradation morphologique de manière chronique. Le bétail y recherche ombrage et points d'abreuvement. 40% du linéaire du ruisseau de l'Etang sont impactés par cette problématique (Tronçon 1 et 2).

Figure 42: Illustrations de la déstructuration du lit et des berges du ruisseau de l'Etang par les bovins.

A2) Restructuration du lit, recharge sédimentaire, resserrement du lit d'étiage et restauration des habitats.	Retablisement des fonctionnalités morphologiques en adéquation avec les exigences des poissons.
	A3) Mise en défens du cours d'eau.	
	A4) Mise en place d'un abreuvoir.	Retablisement de la continuité piscicole.
	A5) Mise en place d'une passerelle à vache.	
	A6) Amélioration de la franchissabilité de la buse sous RD 13.	
Tronçon 3 (346 mètres)	A1) Acquisition et suppression du plan d'eau.	Suppression de l'impact thermique du plan d'eau. Restauration de la zone humide.
	A2) Restauration du lit originel.	Retablisement des fonctionnalités morphologiques en adéquation avec les exigences des poissons.
Tronçon 4 (189 mètres)	A1) Restructuration du lit, recharge sédimentaire, resserrement du lit d'étiage et restauration des habitats.	Retablisement des fonctionnalités morphologiques en adéquation avec les exigences des poissons.
