DIAGNOSTICS PISCICOLES, MORPHOLOGIQUES ET HABITATIONNELS DEFINITION DES POSSIBILITES D'AMELIORATION MORPHOLOGIQUE

- le Bié de Colombier-Fontaine et le ruisseau de Rorbe -

Octobre 2016

La Fédération du Doubs pour la Pêche et la Protection des Milieux Aquatiques
J.S. BROCARD / A. CHEVAL / T. GROUBATCH (rédacteur) / J. NICOLET / T. POULLEAU / C.
ROSSIGNON

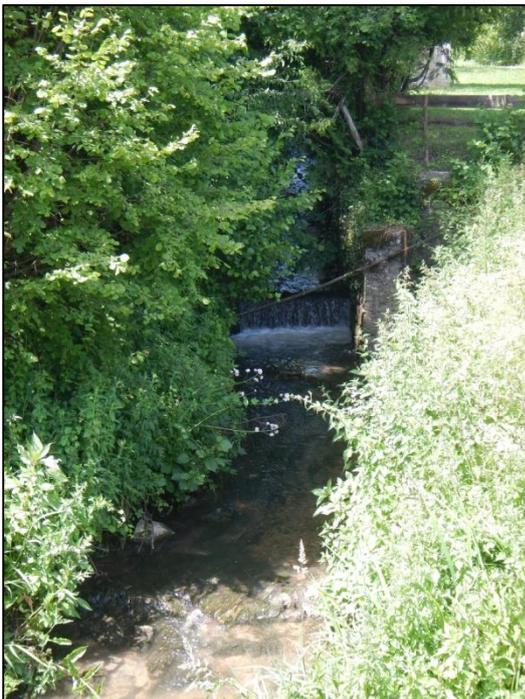
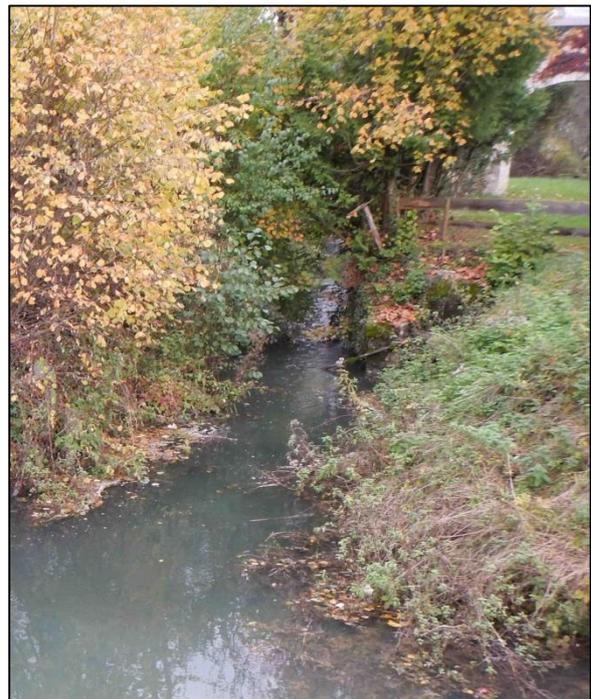
Figure 4: illustrations de l'obstacle sur T1, pour un débit du Doubs à 30 m³ à gauche et à 300 m³ à droite.

Le tronçon 1, dont l'aval est situé au niveau de la confluence du Bié de Colombier-Fontaine avec celui de Saint-Maurice-Colombier, s'étend sur près de 250 mètres. Un seuil, haut de 60 cm, est disposé à une vingtaine de mètres de cette confluence. Toutefois celui-ci est ennoyé pour des débits de crues du Doubs relativement fréquents situés entre 250 et 300 m³ (survenus à 7 reprises en 2013). Le Doubs provoque ainsi un phénomène de bouchon hydraulique. Ce phénomène se trouve renforcé par la présence sur ce secteur du passage du Bié de Saint-Maurice-Colombier sous la portion du canal du Rhône au Rhin.

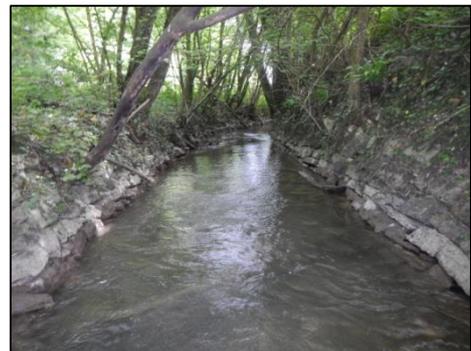
Figure 5: Aperçu du tronçon 2.

Le tronçon 2, long de 555 mètres, est délimité à son extrémité d'aval par une double buse carrée dont la franchissabilité ne semble pas poser problème, même pour les débits d'étiages courants. La pente, plus marquée sur ce tronçon, permet une chasse des sédiments fins vers l'aval et donc la mise à disposition de substrats grossiers à l'habitabilité plus favorable sans toutefois être optimale. Les berges sont hautement maçonnées, ne permettant que de trop rares connexions avec le lit majeur.

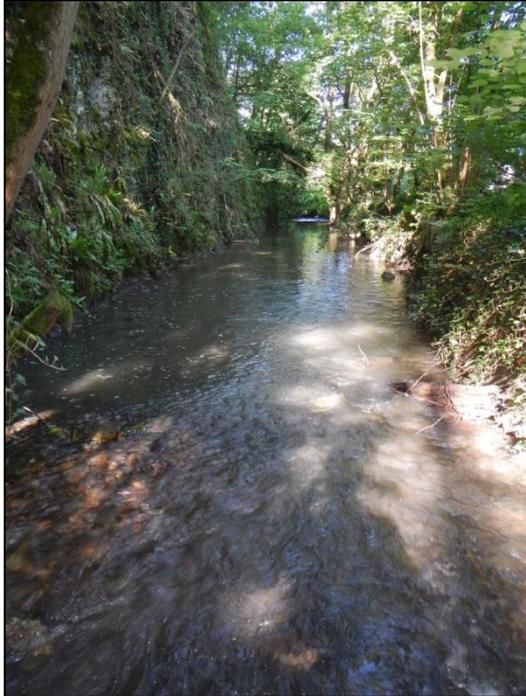
Figure 6: Aperçu du tronçon 3.

Signalons des fuites du canal attendant au Bié sur ce tronçon 3. Sur l'amont de celui-ci, le canal situé jusqu'à présent en rive droite du Bié laisse place à la ligne de chemin de fer, ce jusqu'au tronçon 12.

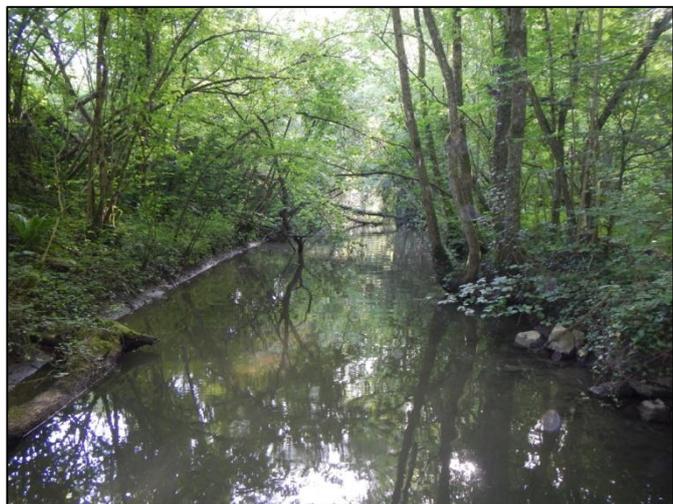
Figure 7: Aperçu du tronçon 4.

La monotonie des conditions morphologiques est en revanche problématique sur ce dernier tronçon. Hormis quelques végétaux ligneux offrant ponctuellement en berge des abris efficaces, la sur-largeur homogène du lit mineur interdit toutes conditions favorables à l'expression d'une diversité habitationnelle adaptées aux exigences d'un peuplement piscicole de qualité. Le seul faciès *mouille* est représenté sur le tronçon 4.

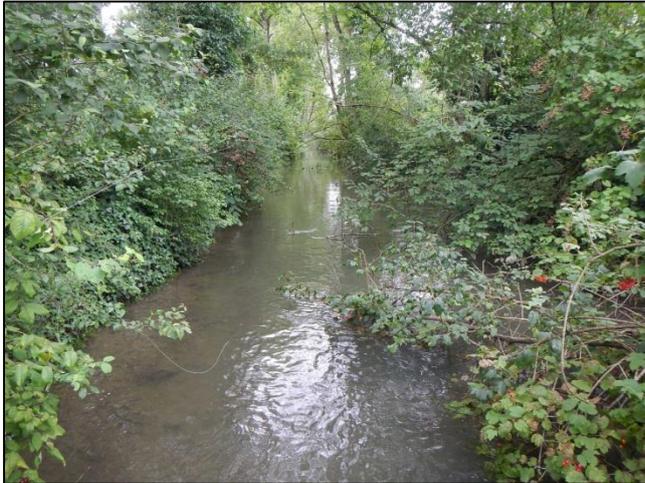
Figure 8: Aperçu du tronçon 7.

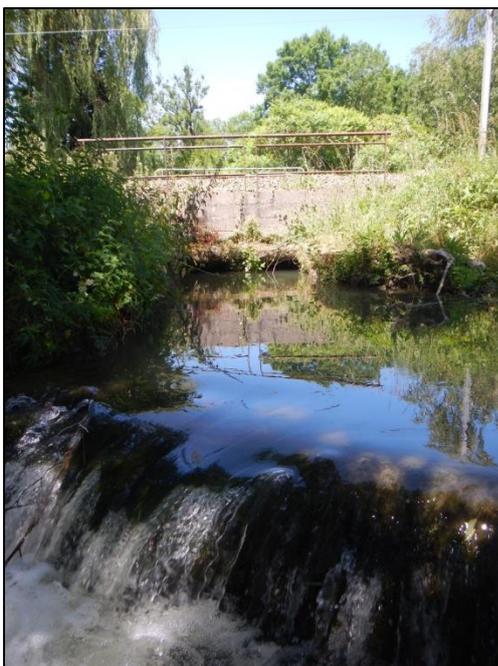
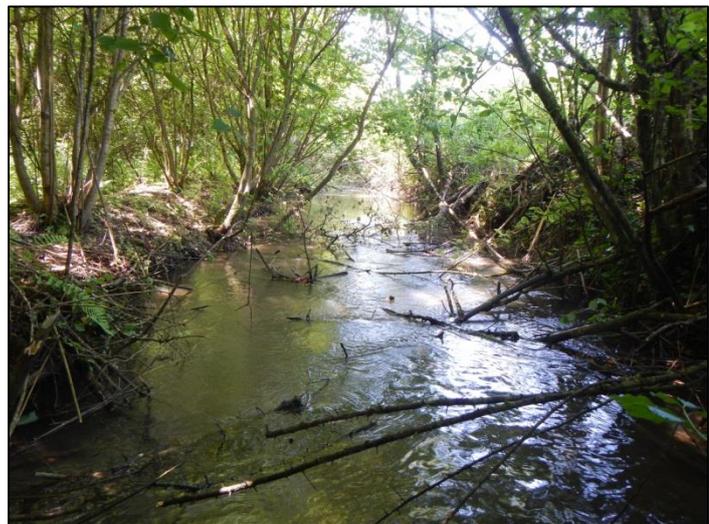
Figure 9: Vue sur le seuil amont et la connexion avec le canal à gauche et aperçu du tronçon 8 à droite.

Avec ses 1600 mètres linéaires, le tronçon 8 constitue le secteur homogène, au sens de la méthodologie *Tronçon*, le plus long du Bié de Colombier-Fontaine. Ce tronçon, dont la rectitude est plutôt troublante dans un contexte de plaine au pendage quasi nul, est délimité sur l'aval par un passage sous route et en amont par un seuil difficilement franchissable. Ce seuil semble permettre de maintenir en eau une connexion entre le Bié de Colombier-Fontaine et le canal du Rhône au Rhin. Nous aurons l'occasion d'aborder ce sujet plus loin dans ce rapport. L'homogénéité de la variété des formes couplée à celle des substrats/supports ne permet pas l'expression de ressources physiques optimales. L'attractivité globale est limitée par l'insuffisance des substrats/supports habitables ou de berges fonctionnelles. Celles-ci sont en effet hautement perchées, surtout sur la rive gauche constituée par le talus de la voie de chemin de fer qui semble d'une stabilité précaire au regard de la végétation arboricole chancelante et/ou déracinée.

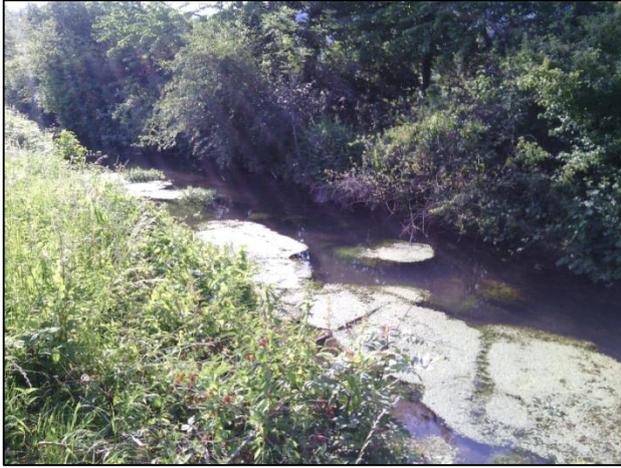
Figure 10: Aperçu du tronçon 9.

Le tronçon 9 est, sur la totalité des 240 mètres linéaires le constituant, sous l'influence du seuil décrit précédemment. Sans voir évoluer significativement la qualité physique globale par rapport aux tronçons présentés auparavant, ce secteur gagne en attractivité de par l'installation d'herbiers macrophytiques subaquatiques à l'habitabilité non négligeable. Ce type de substrats/supports ménage en effet des abris efficaces et des supports de pontes potentiels. Ils participent également temporairement à la diversification des écoulements à défaut d'éléments structurants plus efficaces et pérennes.

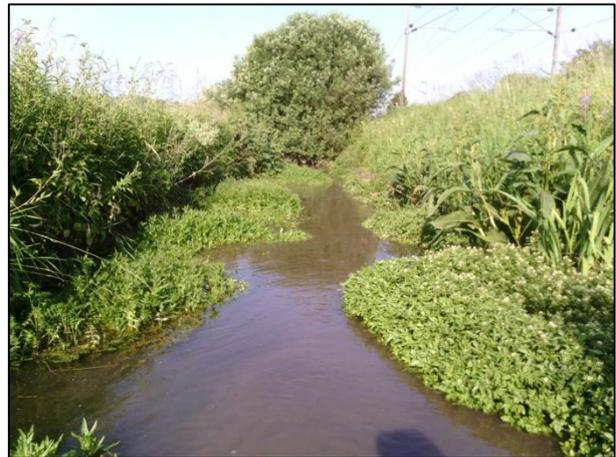
Figure 11: Aperçu du tronçon 10.

Le tronçon 10 suivant ne dispose toujours pas de caractéristiques physiques optimales. La diversification des écoulements et celle des hauteurs d'eau sont provoquées ponctuellement, à l'instar du tronçon précédent, par les développements de végétaux subaquatiques dans le lit mineur. La connectivité du ruisseau avec son lit majeur demeure toujours problématique. C'est toutefois ce tronçon qui bénéficie de la moins mauvaise qualité physique rencontrée sur le ruisseau.

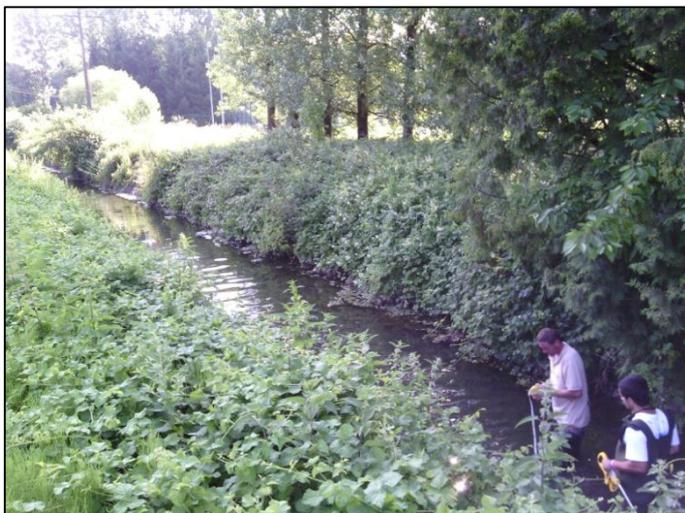
Figure 12: Aperçu du tronçon 11.

A l'inverse, le tronçon 11 présente les caractéristiques physiques le plus contraignantes vis-à-vis de l'installation d'un peuplement piscicole harmonieux. Le plat lentique constituant principalement cette portion du Bié sur près de 400 mètres apparaît très homogène en terme de substrats/supports constitués de fines in-attractives, de hauteurs d'eau ou de vitesse d'écoulement. Les berges atteignent en moyenne 2 mètres de hauteur rendant ce secteur sub-urbanisé à l'abri de toute inondation fréquente.

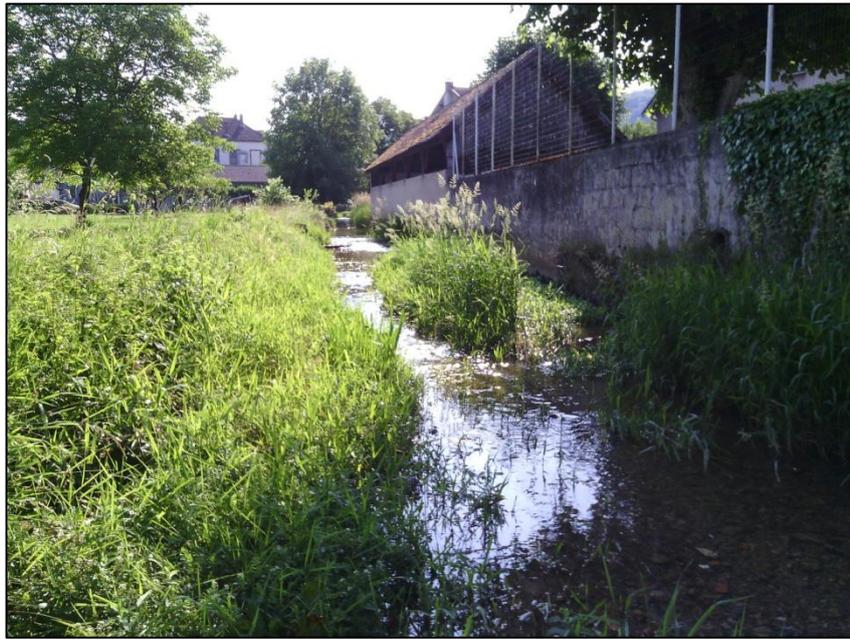
Figure 13: Aperçu du tronçon 12.

Au niveau de sa limite d'aval, le tronçon 12 reçoit les eaux du ruisseau de Rorbe. Malgré la nature urbaine de ce secteur, les conditions physiques changent ici totalement de caractéristiques comparativement aux tronçons situés en aval, non pas du point de vue de leur qualité mais surtout au regard de leur nature intrinsèque. La topographie du fond du lit dessine des successions de faciès plus habituels, les écoulements sont relativement plus diversifiés et l'absence d'éléments organo-minéraux fins permet l'observation de galets-graviers fonctionnels. La berge rive gauche est néanmoins constituée d'un mur maçonné.

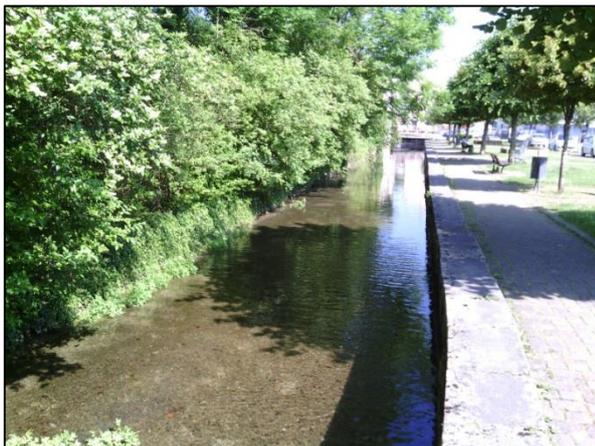
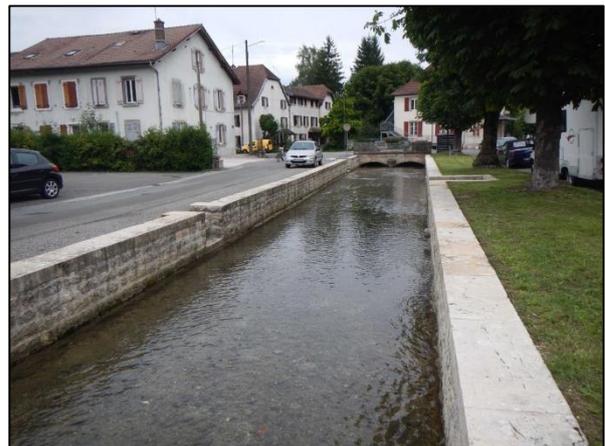
Figure 14: Aperçus du tronçon 13.

Notre cheminement aux abords du ruisseau se termine sur les 300 mètres en aval du secteur des sources constituant le tronçon 13 du Bié de Colombier-Fontaine. Ce secteur est très fortement artificialisé. Le cours d'eau est systématiquement corseté entre deux murs délimitant un large lit mineur homogène. Plusieurs seuils en travers, de hauteur modeste, retiennent *a priori* d'importantes quantités de graviers et ponctuent de long plat plus ou moins courants. Les poissons observés sur ce tronçon ne semblent disposés d'abris qu'au grès d'une végétation surplombante de type *lierre*, d'amas d'algues ou au niveau des seuils aux pieds desquels des blocs ménagent quelques interstices habitables.

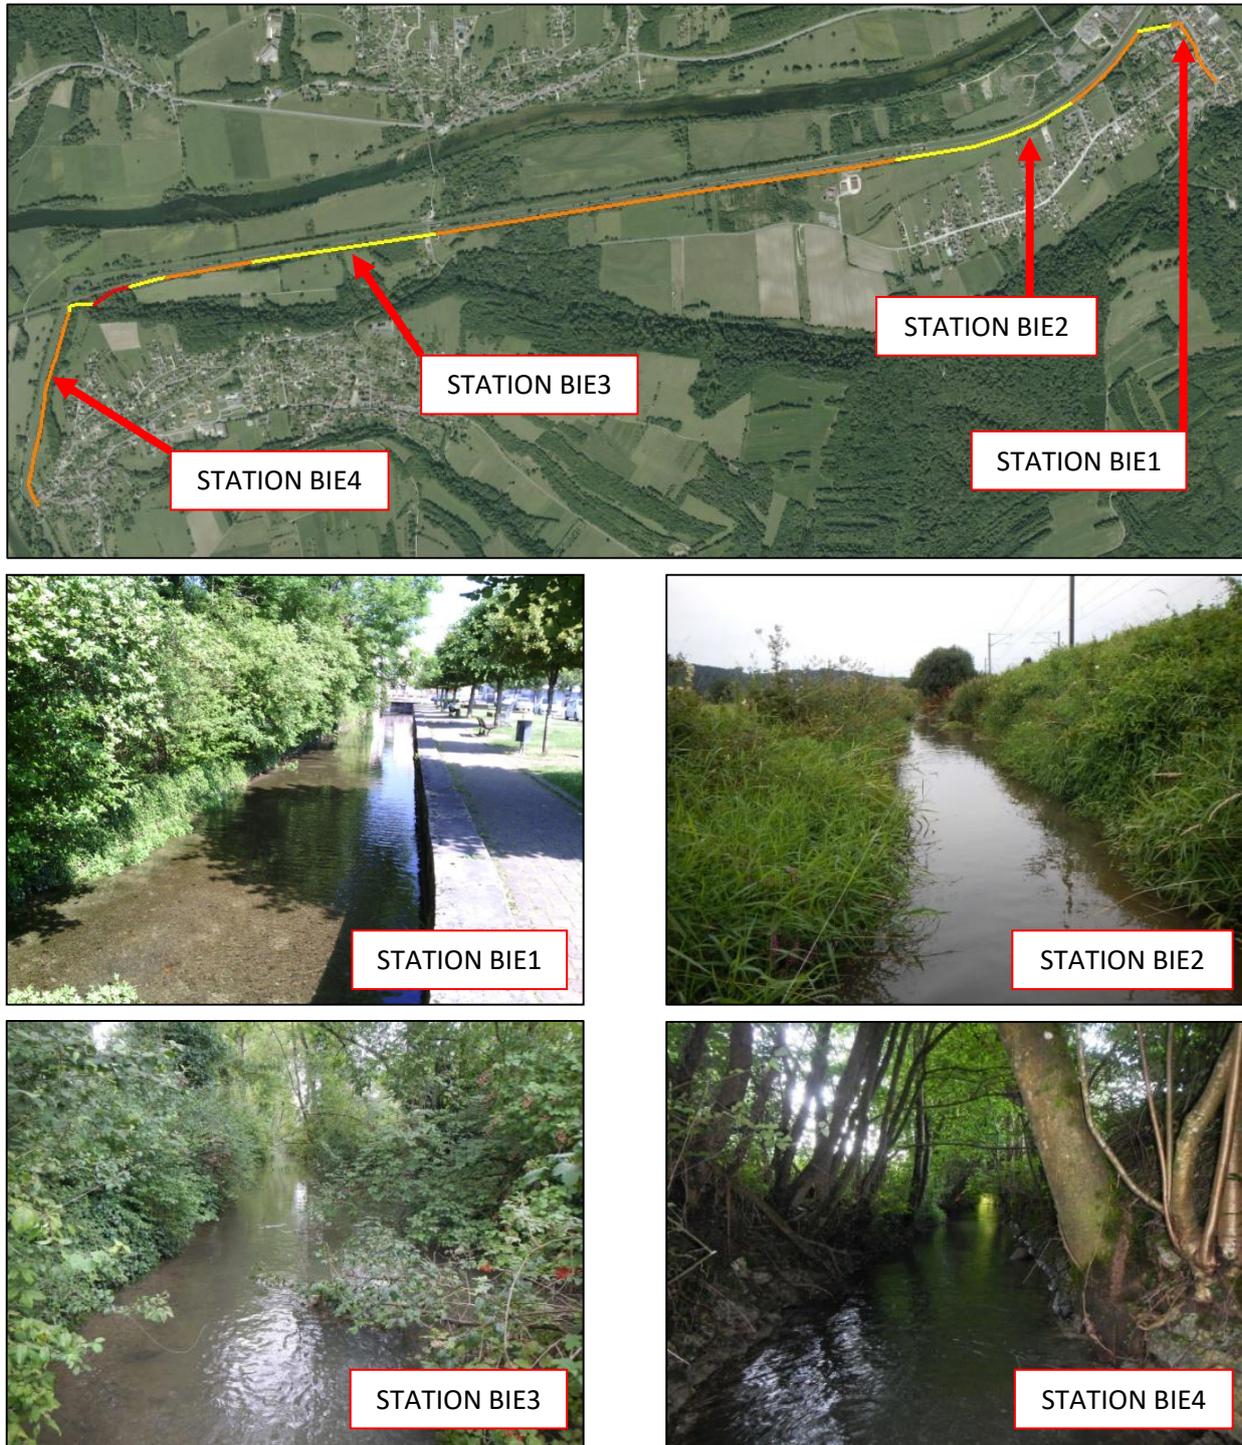
Figure 15: Localisation et aperçus des stations sur le Bié de Colombier-Fontaine.

Avec pour objectif la définition de possibilités de restauration physique, des stations d'inventaires piscicoles et de caractérisation de l'habitat à une échelle plus fine ont été disposées sur le Bié de Colombier-Fontaine de manière à couvrir la diversité de conditions morphologiques rencontrées sur celui-ci.

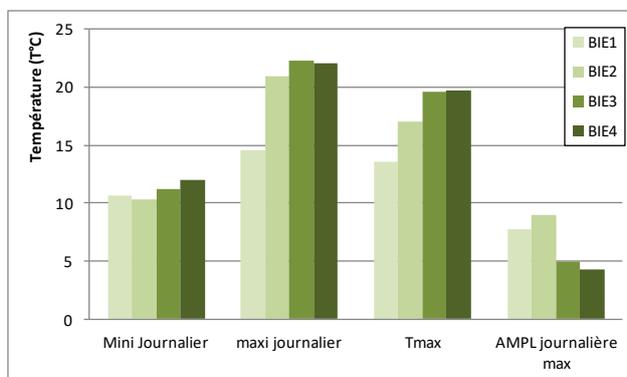
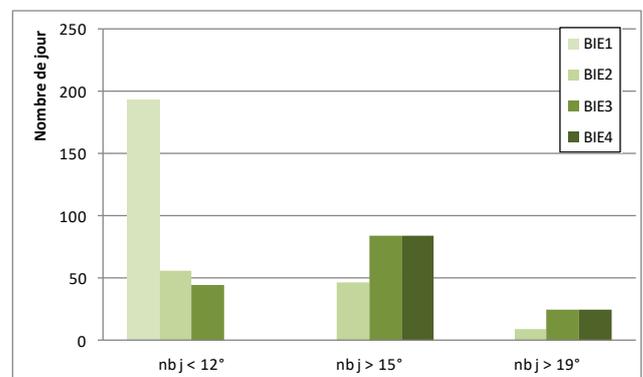
Figure 16: ci-dessus et page suivante, Suivi thermique estivale en haut et valeurs remarquables observées sur le Bié de Colombier-fontaine en bas (année 2014).

1. Type *source* : la station BIE1 bénéficie d'apports en eau relativement fraîche tout au long de l'année avec près de 200 jours en deçà de 12°C.
2. Type *intermédiaire* : grande influence du cycle nyctéméral sur BIE2 avec des températures chaudes en journée et fraîches la nuit en relation avec l'exposition solaire intégrale de cette station et sa proximité relative des sources du ruisseau.
3. Type influencé/*tamponné* : des températures élevées sur BIE3 et BIE4 d'une part en lien avec l'éloignement de la source mais qui semblent tamponnées « hautes » par un phénomène annexe empêchant la diminution significative des températures la nuit.

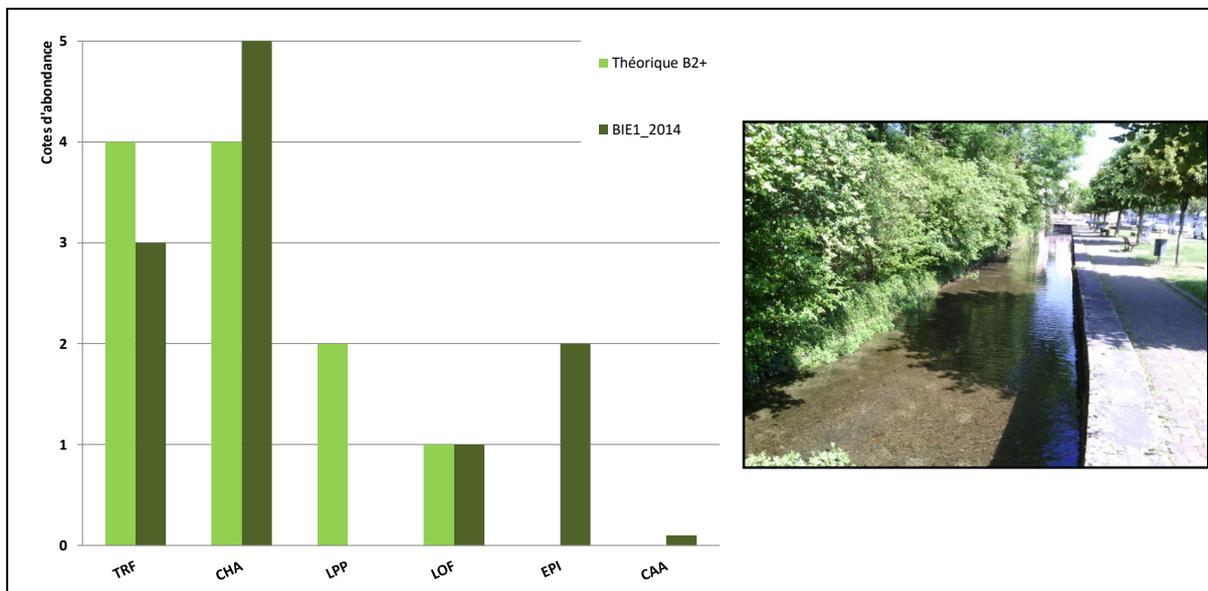
Figure 17: Confrontation entre les peuplements observés sur BIE1 en 2014 et théoriques B2+.

La station BIE1, la plus apicale du panel échantillonné, est située environ 300 mètres en aval de la source karstique du ruisseau. Cette situation lui concède des apports en eaux fraîches et des températures relativement stables. Ces conditions thermiques sont en faveur de l'installation théorique d'un peuplement composé de chabots, de truites fario de Lamproies et de loches. Trois de ces quatre espèces ont effectivement été échantillonnées sur cette station. L'abondance de truite fario n'est toutefois pas conforme au référentiel. La loche franche ne présente ni déficit, ni surabondance. La lamproie de planer est absente du peuplement échantillonné. Deux espèces supplémentaires sont à ajouter au peuplement en place, un unique carassin doré probablement échappé de son bocal ainsi que l'épinoche. La répartition singulière sur les affluents du Doubs du pays de Montbéliard élargie de ce petit *Gasterosteidae* qu'est l'épinoche, se confirme une fois encore.

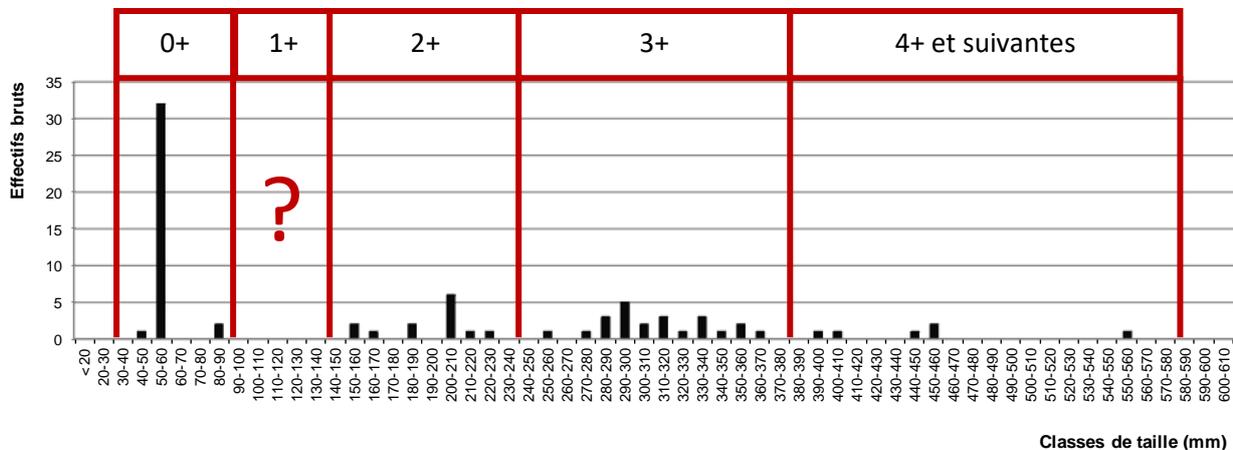
Figure 18: Histogramme effectif-taille de la population de truite fario.

Le déficit d'effectif de la population de truite fario peut être expliqué par l'examen de la distribution des classes de tailles, illustrée par la figure 18. Celui-ci révèle une déstructuration discrète de cette population. L'absence de la cohorte de juvéniles (1+) est par exemple constatée.

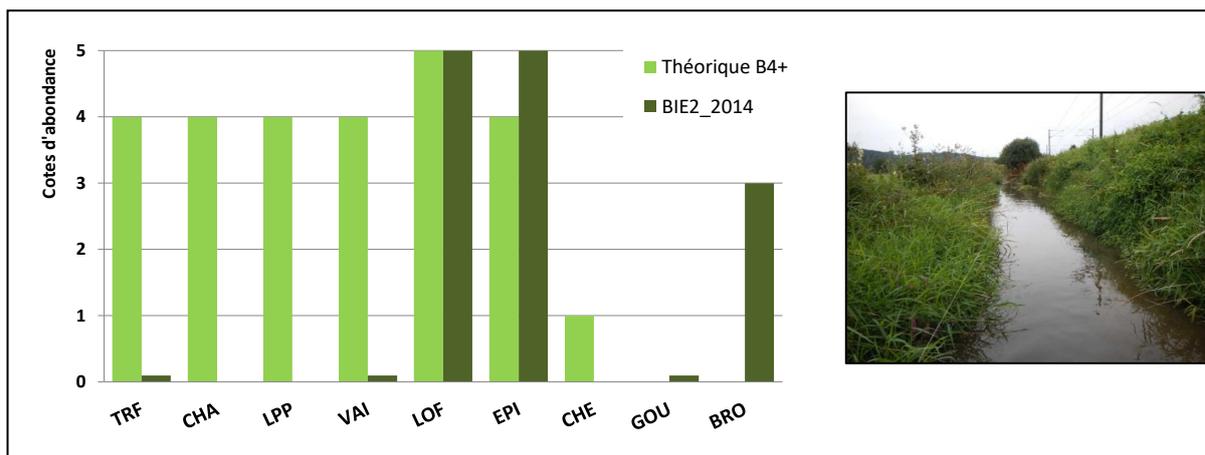
Figure 20: Confrontation entre les peuplements observés sur BIE2 en 2014 et théoriques B4+.

Le déficit piscicole observé s'accroît parallèlement. Le chabot disparaît, les populations de truite fario et celle de vairon sont à l'état relictuel, les lamproies absentes. Seules, loche franche et épinoche accroissent la densité de leurs populations. Le goujon tente une timide percée avec un individu unique échantillonné sur BIE2. Enfin, les brochets trouvent là une somme de conditions leur étant apparemment favorables, ou en tout cas, puisque ce n'est pas leur typologie préférentielle, peut-être moins contraignantes qu'ailleurs aux alentours.

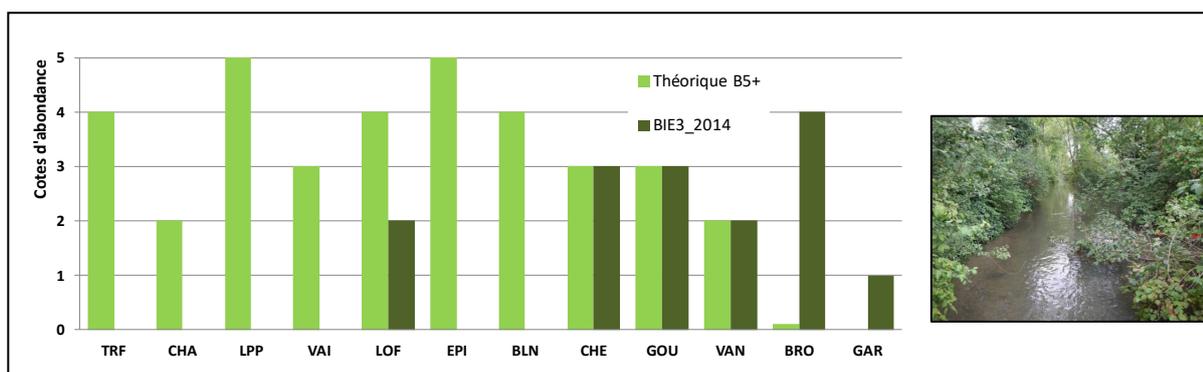
Figure 21: Confrontation entre les peuplements observés sur BIE3 en 2014 et théoriques B5+.

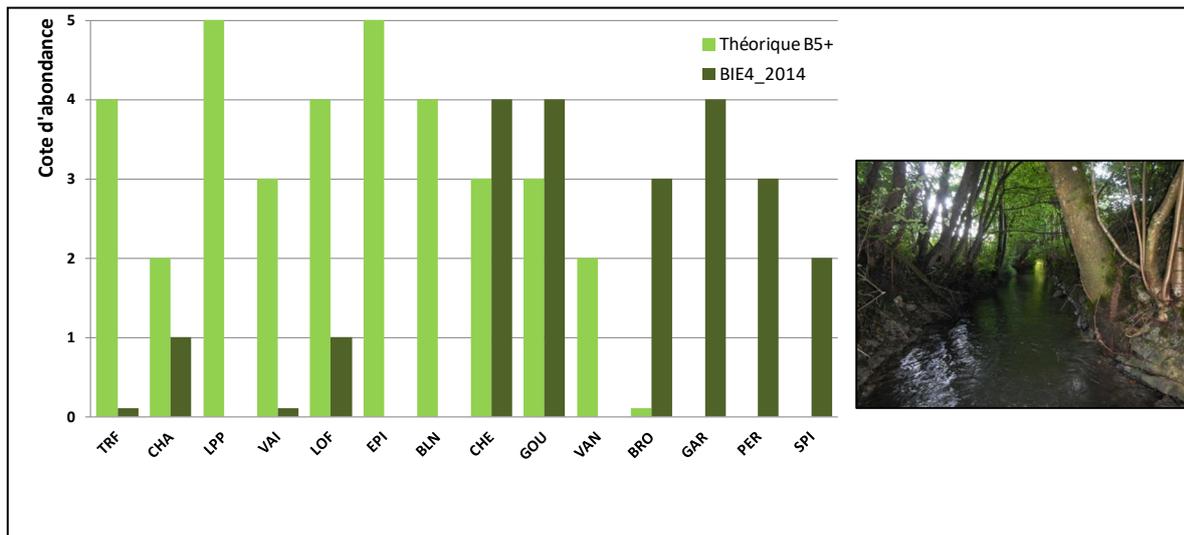
Figure 22: Confrontation entre les peuplements observés sur BIE4 en 2014 et théoriques B5+.

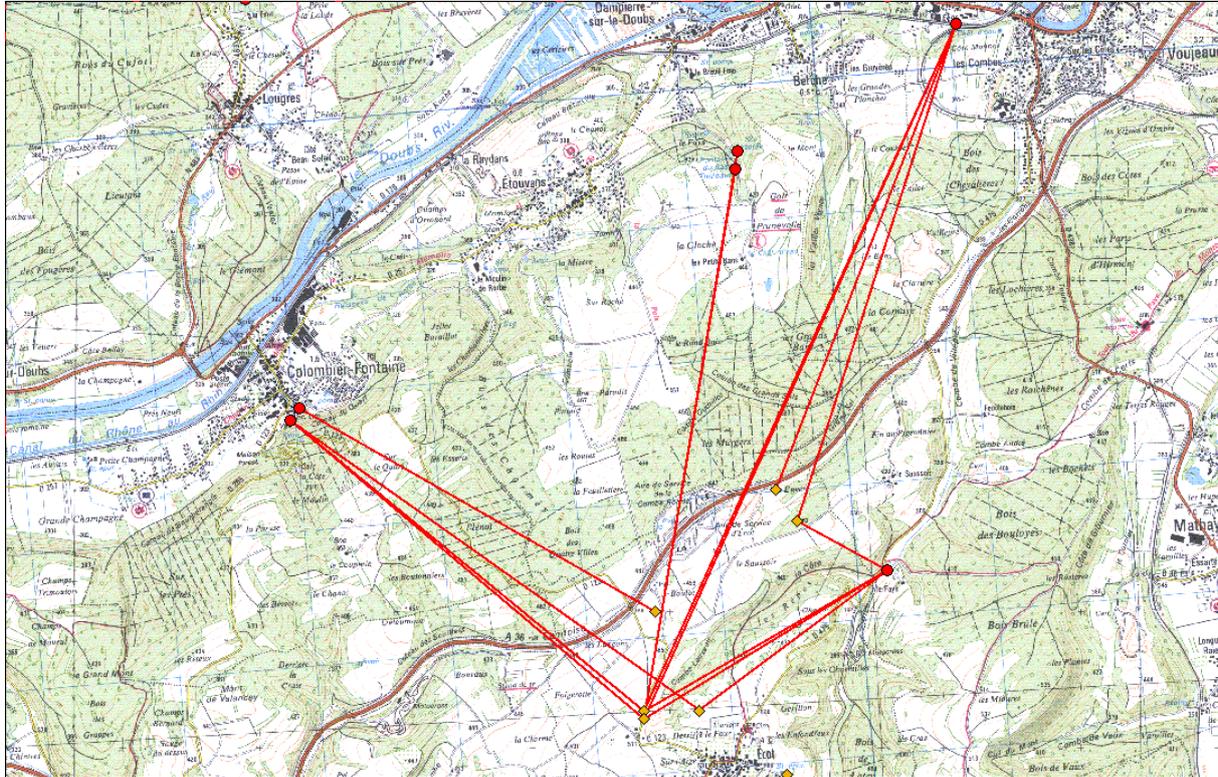
Figure 23: Résultats de traçages hydrogéologiques et communications connues en lien avec le Bié de Colombier-Fontaine
Point d'injection en jaune, points de restitution en rouge.

Une contamination chronique par des substances nutritives peut être observée sur l'ensemble des stations du Bié de Colombier-Fontaine. Les cycles de l'azote et du phosphore apparaissent nettement perturbés. Ces perturbations peuvent être observées dès la source du ruisseau laissant envisager un transfert de matières organiques minéralisées via le système karstique souterrain. Ce dernier draine un bassin versant à vocation agricole et faiblement urbanisé, le village d'Ecot comptant environ 400 habitants.

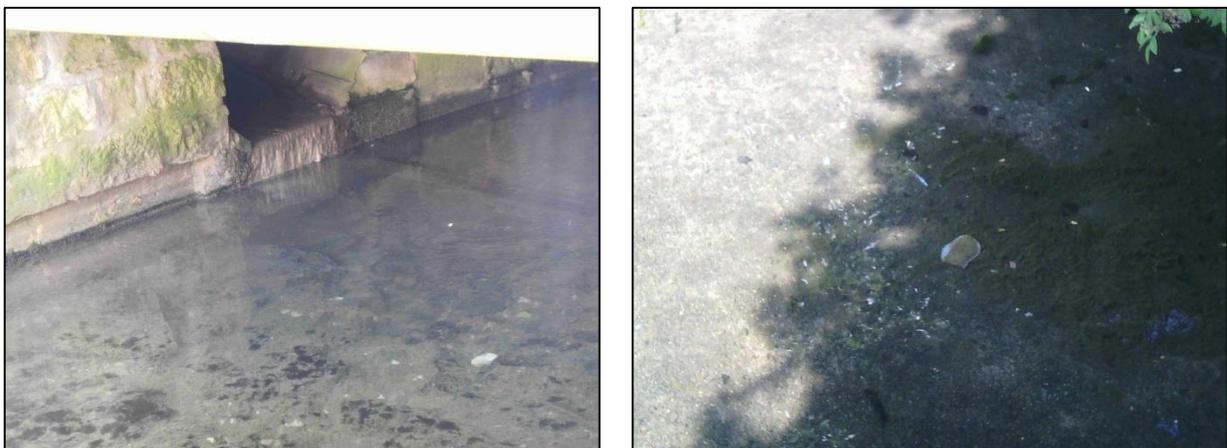
Figure 24: Rejet d'eaux usées dans la traversée de Colombier-Fontaine.

D'autre part, au moment des investigations, des rejets d'eaux usées liés à quelques mauvais raccordements au réseau de collecte étaient effectifs dans la traversée du village de Colombier-Fontaine. Néanmoins, les efforts consentis par la collectivité et les riverains concernés permettront, si ce n'est déjà fait, de résoudre ce problème. Ces teneurs en matières organiques peuvent par exemple expliquer les surabondances de loches franches observées sur les stations BIE1 et BIE2.

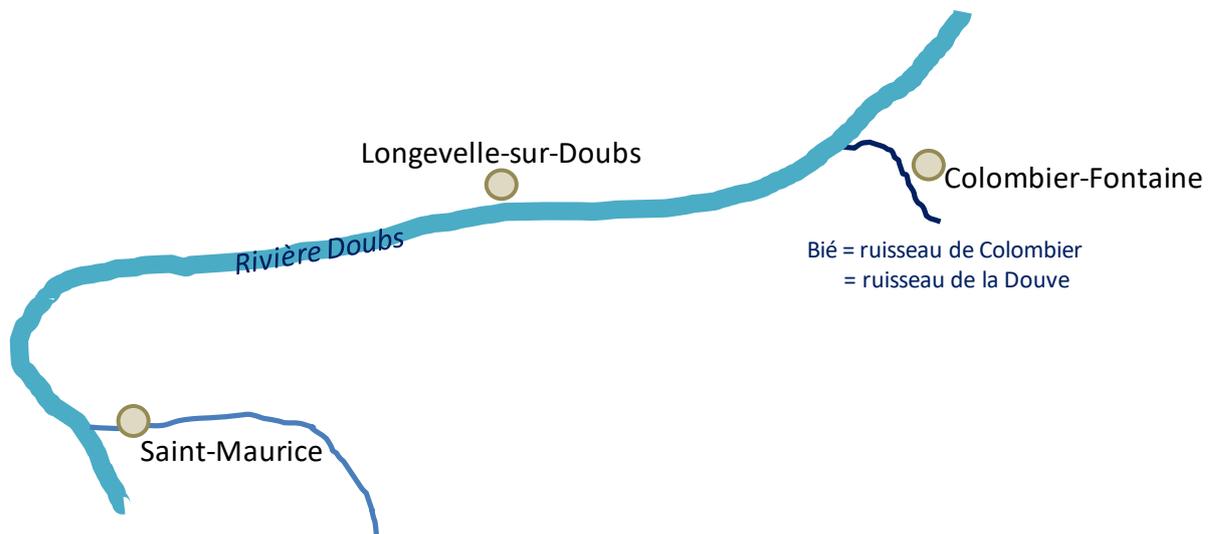
Figure 25: Tracé originel reconstitué antérieur au XVe siècle.

Originellement, fin XVe / début XVIe siècle, le Bié de Colombier-Fontaine nommé en ces temps *ruisseau de la Douve de Colombier-Savoureux* s'écoulait sur un linéaire d'environ 700 mètres entre sa source et sa confluence avec la rivière Doubs.

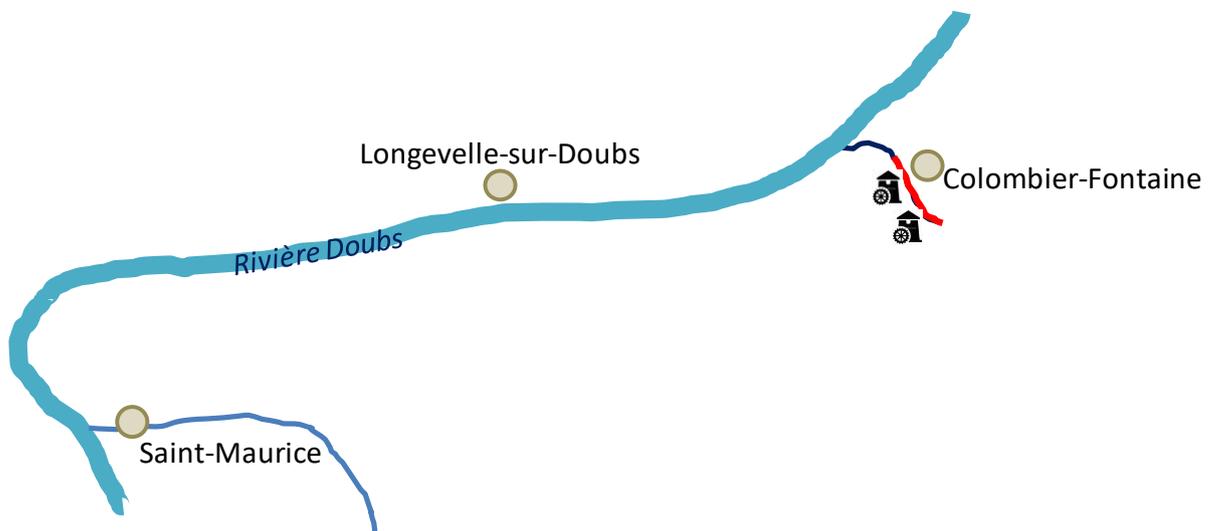
Figure 26: Evolution du tracé du ruisseau entre le milieu du XVe et la fin XVIIe siècle, en rouge le linéaire modifié.

En 1573, les documents d'archives stipulent l'acensement du moulin de Colombier par les religieux du prieuré de Lanthenans. Ce moulin semblait exister déjà auparavant et il apparaît en fait probable qu'il en existait un second dans la traversée du village. Les habitants de Colombier, regroupés en une sorte d'association syndicale, souhaitaient d'ailleurs l'acquiescer en 1586. On ne sait si la vente eut lieu. Quoiqu'il en soit l'un des deux moulins disparaît dans un incendie vers 1657. Après cette date, ces deux moulins probables ne laisseront plus de trace dans les archives que nous avons consultées.

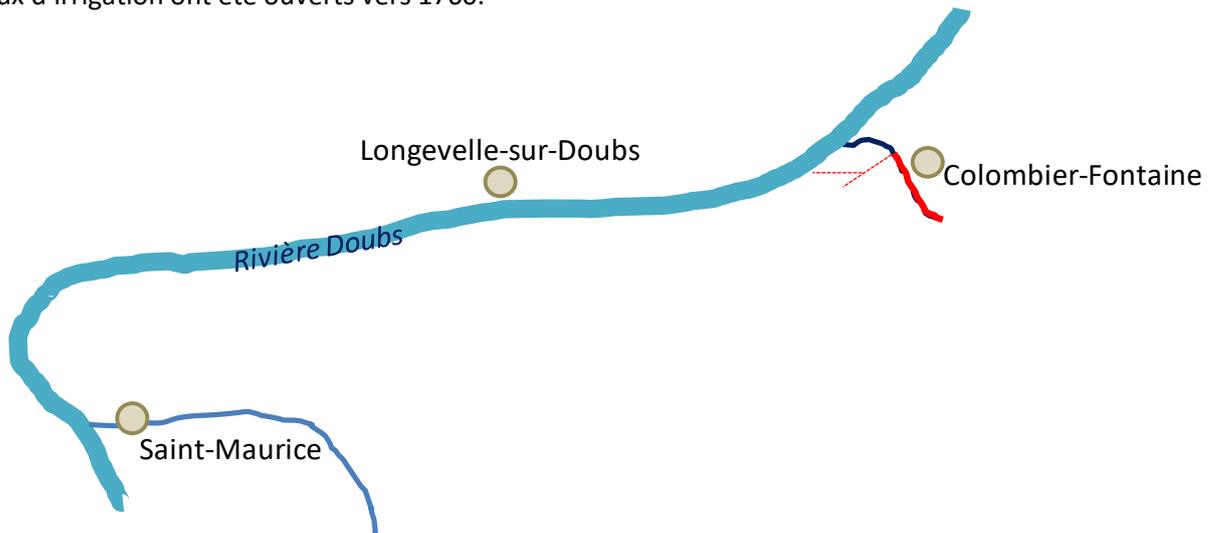
Figure 27: Evolution du linéaire au XVIII^e siècle, en rouge le linéaire modifié.

Il n'y aura que peu d'évolutions jusqu'à la fin de la seconde moitié du XVIII^e siècle. Seuls quelques canaux d'irrigation ont été ouverts vers 1760.

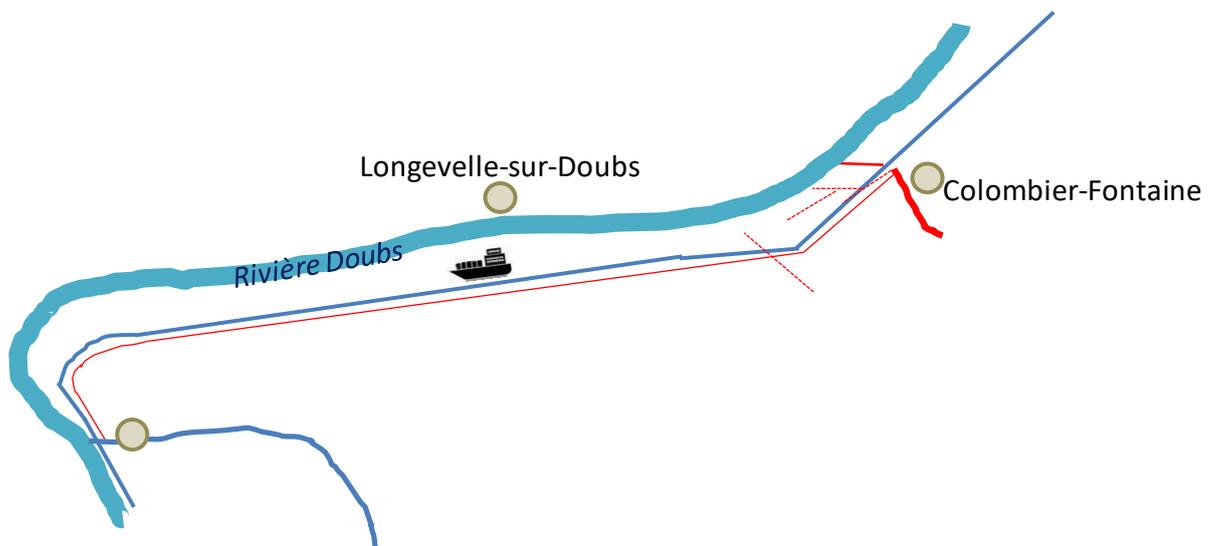
Figure 28: Evolution du linéaire entre 1800 et 1835, en rouge le linéaire modifié.

Le véritable tournant se situe entre 1800 et 1835 avec la concrétisation du projet de canal de navigation dont les travaux débutent vraisemblablement vers 1812 sur ce secteur. A l'époque les eaux du Bié sont amenées à se jeter dans le canal en rive gauche, une échancrure rive droite y étant décaissée afin d'alimenter l'ancien cours et la confluence avec le Doubs. On constate également la mise en place d'un contre-fossé en rive gauche du canal. Vous aurez compris que le ruisseau s'écoule aujourd'hui dans ce contre-fossé. En parallèle, des prises d'eau pour l'irrigation sont faites dans le canal et dans le contre-fossé.

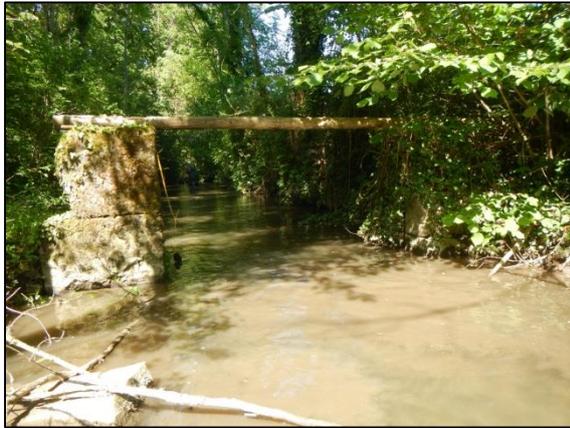
Dans le même laps de temps, le réseau de canaux d'irrigation poursuit son développement, notamment sur l'aval du contre fossé du canal du Rhône au Rhin. Des vestiges de vannages sont d'ailleurs encore visibles aujourd'hui sur le tronçon 7 (confer carte p 6 et figure ci-contre).

Figure 29: Vestiges d'un ancien vannage lié aux canaux d'irrigation des parcelles attenantes.

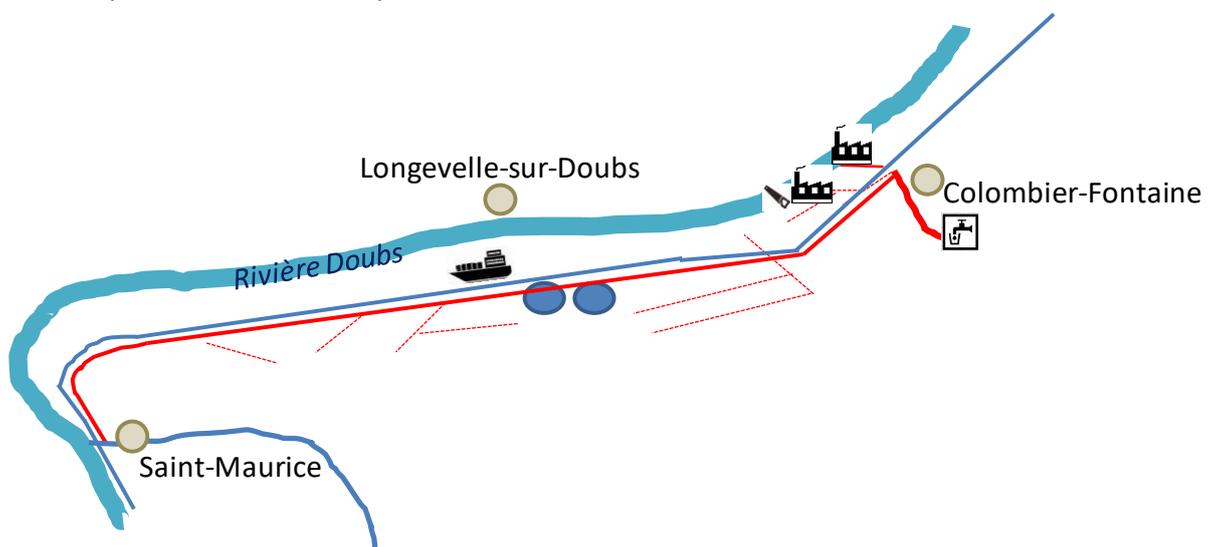
Figure 30: Evolution du linéaire entre 1835 et 1925, en rouge le linéaire modifié.

L'aménagement du Bié dans la traversée du village de Colombier-Fontaine tel que nous le connaissons aujourd'hui daterait de 1897 (berges maçonnées, élargissement du lit). Certains riverains se souviennent avoir vu des cartes postales montrant le cours du ruisseau sur ce secteur entièrement empierré, fond du lit compris.

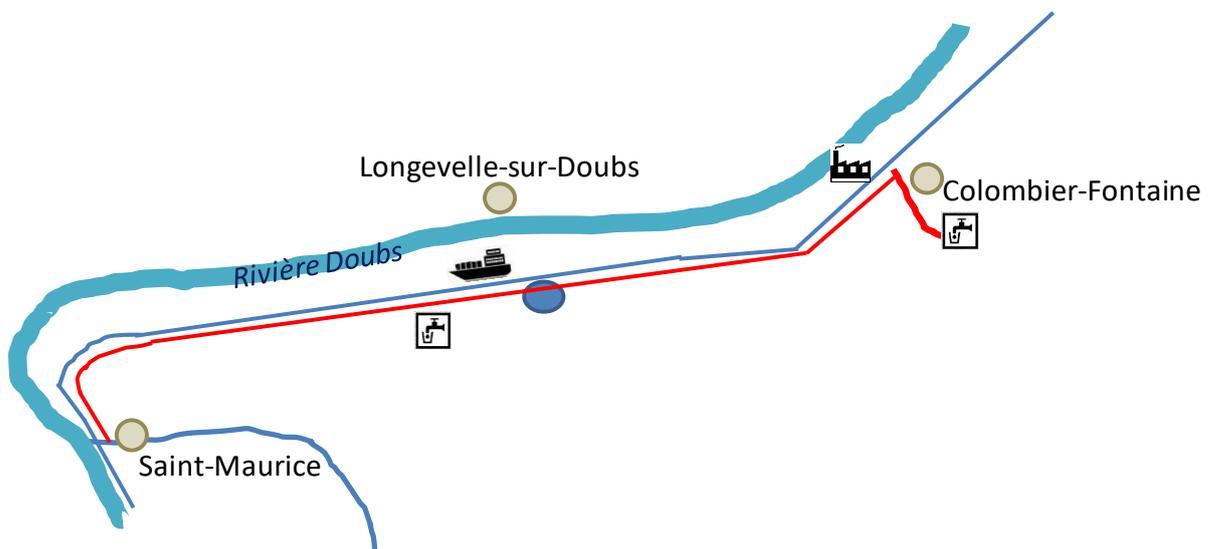
Figure 31: En rouge le cours du Bié aujourd'hui.

Aujourd'hui le Bié porte les stigmates d'un passé lourds en aménagements. Fait néanmoins peu courant, alors que les cours d'eau dans leur ensemble subissent une certaine banalisation (rectification, mise au droit) se traduisant par une perte de linéaire, celui du Bié est augmenté de plus de 5 km malheureusement non fonctionnels morphologiquement et physiquement pour les poissons.

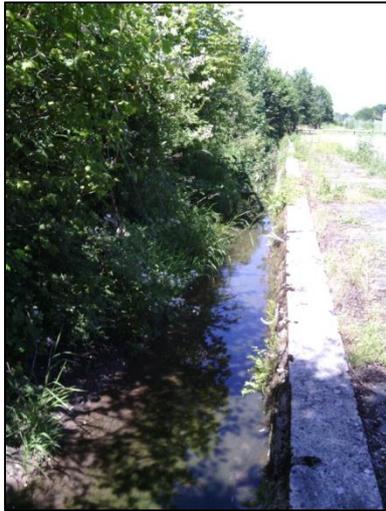
Le panel de conditions physiques nécessaires au bon développement d'un peuplement piscicole de qualité n'a pas été identifié sur les tronçons 1 et 3 du ruisseau de Rorbe. Sur ces secteurs, le cours d'eau présente des substrats homogènes presque essentiellement composés de matières organo-minérales à minérales de très faibles dimensions. Leur habitabilité en est donc limitée. La connexion avec le lit majeur est difficile tout comme l'est la connectivité longitudinale puisqu'entrecoupées de zones souterraines. Les berges faiblement végétalisées du tronçon 1 laissent place à des berges maçonnées sur le tronçon 3, ponctuellement en rive droite, continu en rive gauche.

Figure 33: Aperçu du tronçon 3.

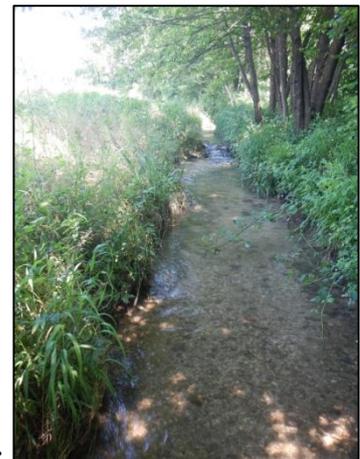
Figure 34: Aperçu du tronçon 5.

Le tronçon 5 revêt un aspect plus naturel et gagne globalement en qualité. Les caractéristiques physiques restent toutefois éloignées de conditions fonctionnelles. Les substrats sont plus diversifiés et composés d'un mélange de graviers-galets ponctué par des zones tufeuses. Les séquences de faciès sont elles aussi plus hétérogènes alternants radiers, plats, fosses, chenaux lotiques ou cascadelles, tranchant significativement avec les longs plats monotones observés sur l'aval du ruisseau. L'attractivité de ce tronçon croît du fait notamment de la présence de systèmes racinaires en bon contact avec la surface de l'eau et offrant des abris hydrauliques efficaces aux poissons.

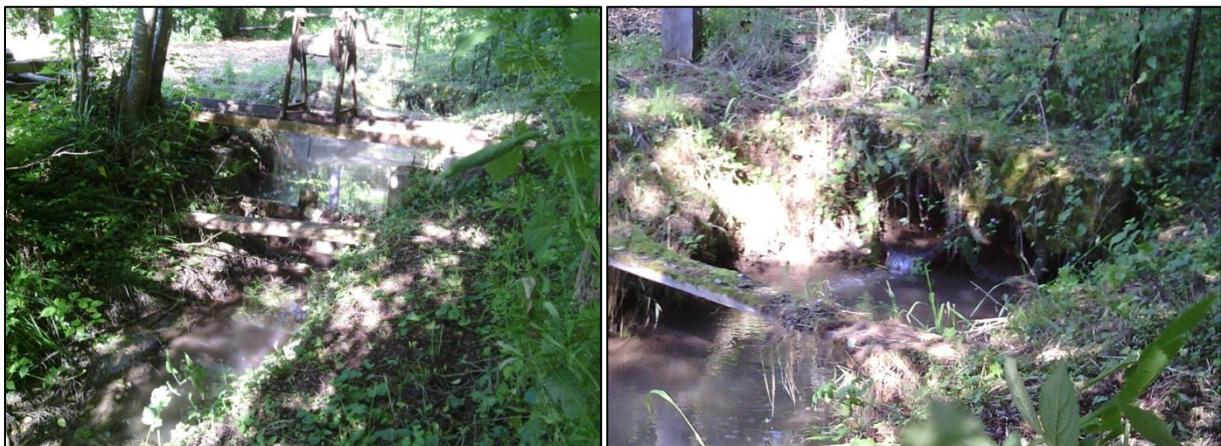
Figure 35: barrage-vanne pour la prise d'eau d'un étang et double buses quelques mètres en amont.

Le tronçon 6 présente des conditions physiques sensiblement équivalentes à celles du tronçon précédent. À ceci près que la connectivité latérale est limitée par un enfoncement généralisé du lit du ruisseau. Un double obstacle (barrage-vanne + double buses perchées) interdit enfin tout transit piscicole et sédimentaire en aval du quart supérieur du tronçon.

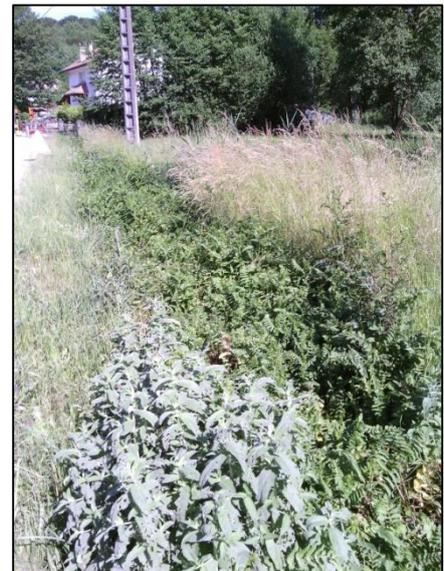
Figure 37: Aperçu du tronçon 9.

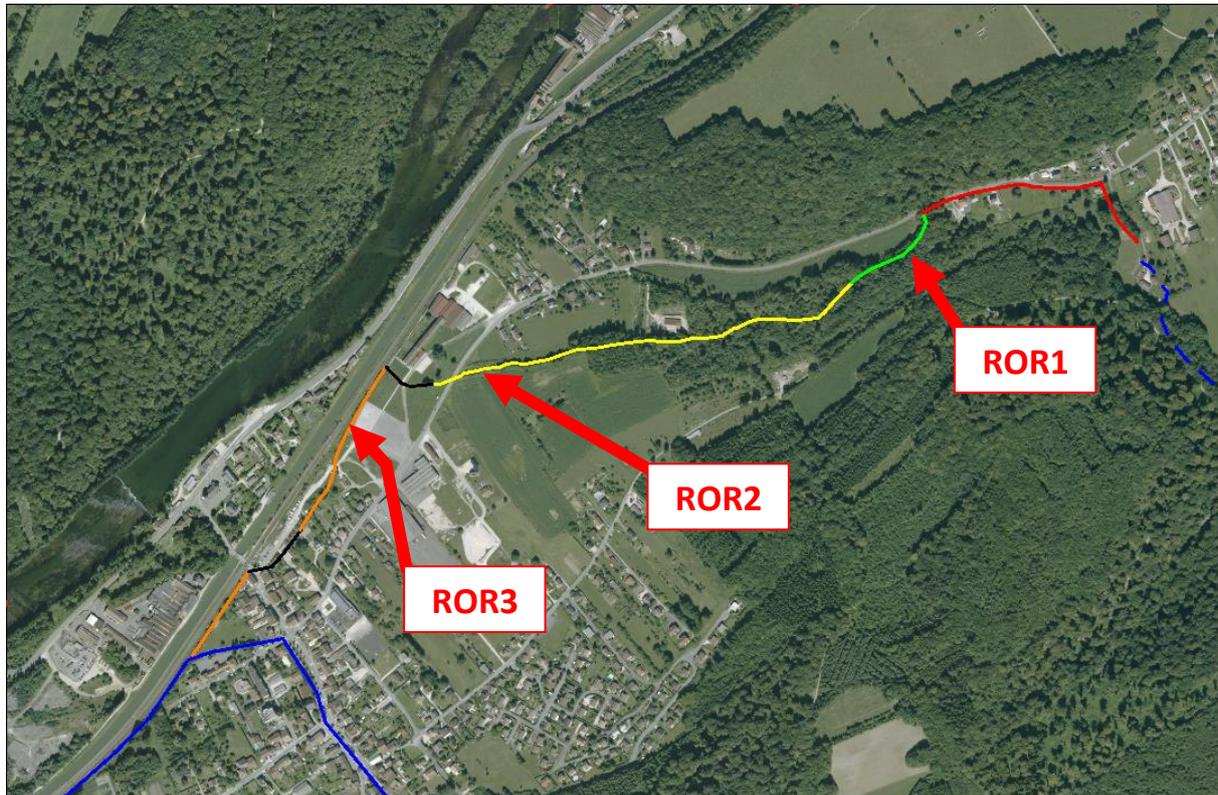
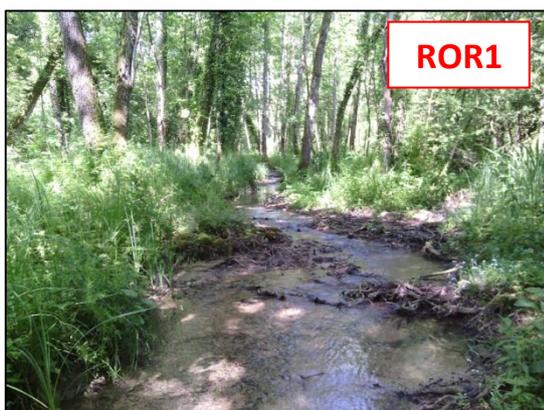
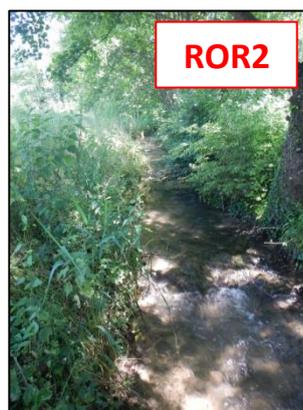
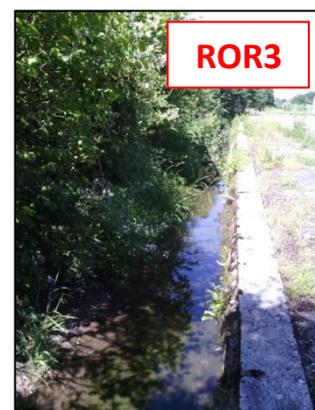
Figure 38: Localisation et aperçu des stations sur le ruisseau de Rorbe.

Avec pour objectif la définition de possibilités de restauration physique, des stations d'inventaires piscicoles et de caractérisation de l'habitat à une échelle plus fine ont été disposées sur le ruisseau de Rorbe de manière à couvrir la diversité de conditions morphologiques rencontrée sur ce dernier.
