DIAGNOSTICS PISCICOLES, MORPHOLOGIQUES ET HABITATIONNELS DEFINITION DES POSSIBILITES D'AMELIORATION MORPHOLOGIQUE

- le Bié de Colombier-Fontaine et le ruisseau de Rorbe -

Octobre 2016

La Fédération du Doubs pour la Pêche et la Protection des Milieux Aquatiques
J.S. BROCARD / A. CHEVAL / T. GROUBATCH (rédacteur) / J. NICOLET / T. POULLEAU / C.
ROSSIGNON

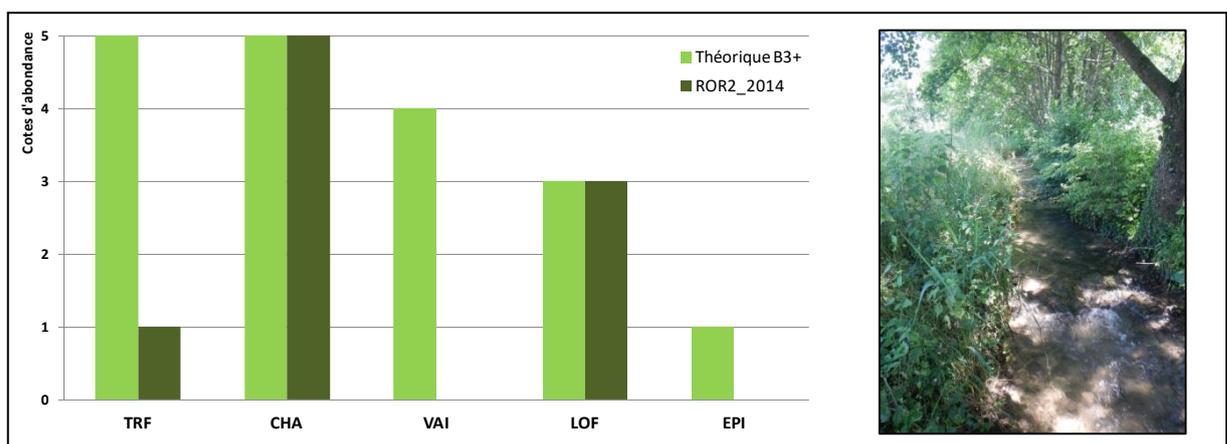
Figure 39: Confrontation entre les peuplements observés sur ROR2 et théoriques B3+.

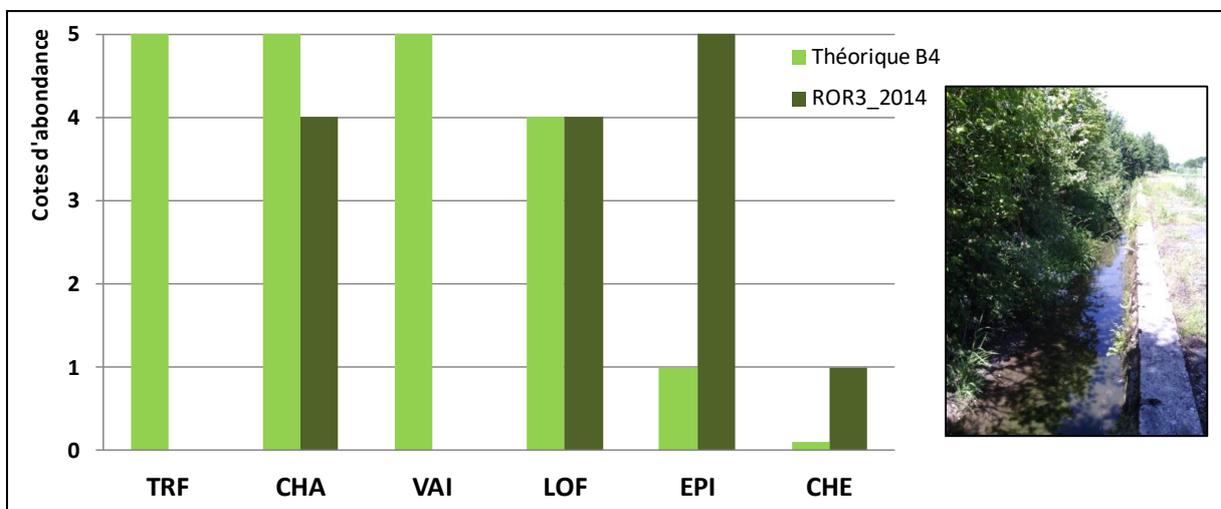
Figure 40: Confrontation entre les peuplements observés sur ROR3 et théoriques B4.

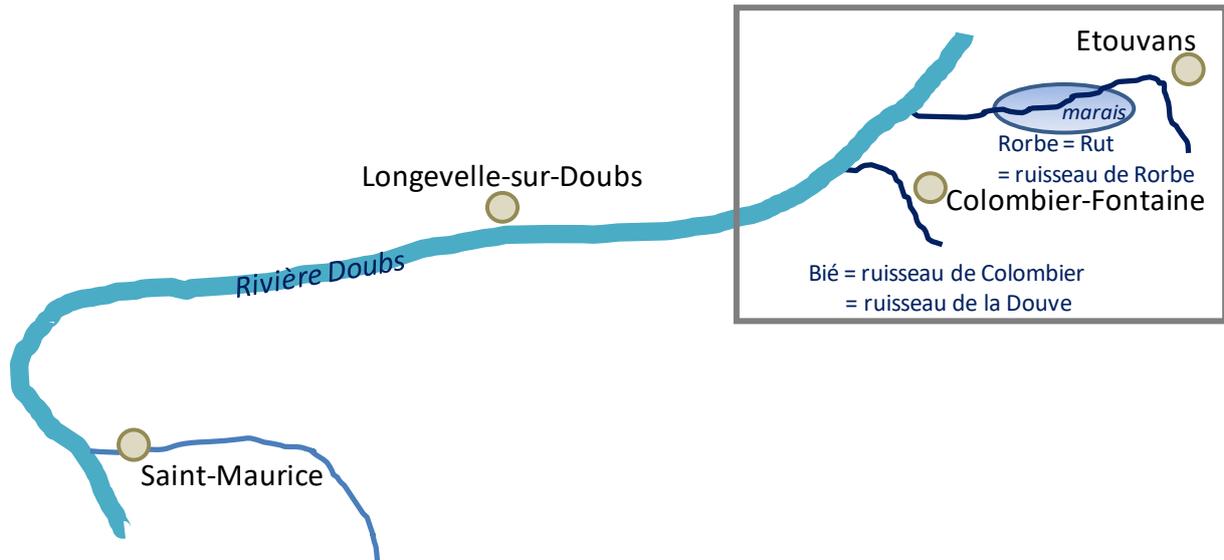
Figure 41: Tracé originel reconstitué antérieur au XVIe siècle.

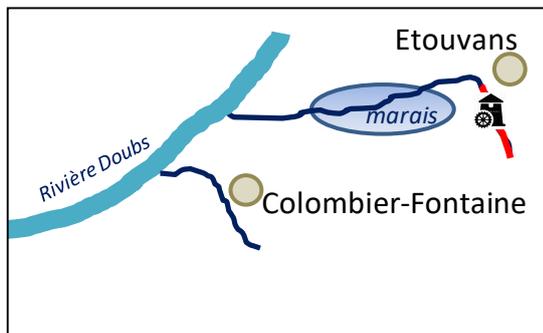
Figure 42: évolution du tracé jusqu'au XVIIIe siècle.

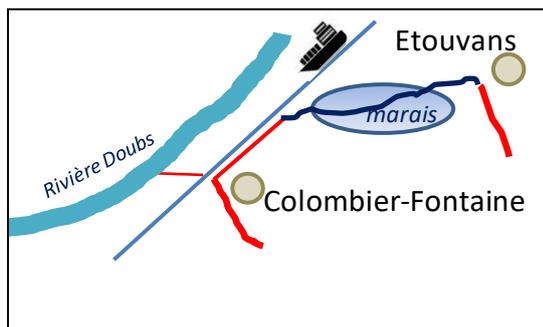
Figure 43: évolution du tracé entre 1800 et 1825.

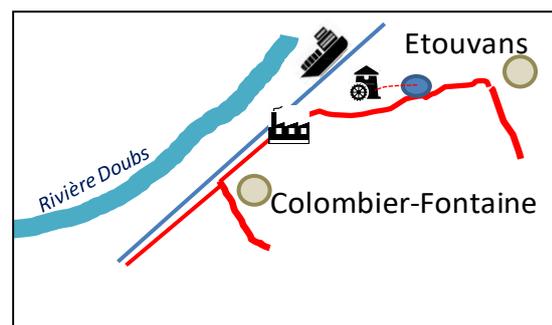
Figure 44: évolution du tracé entre 1825 et 1925.

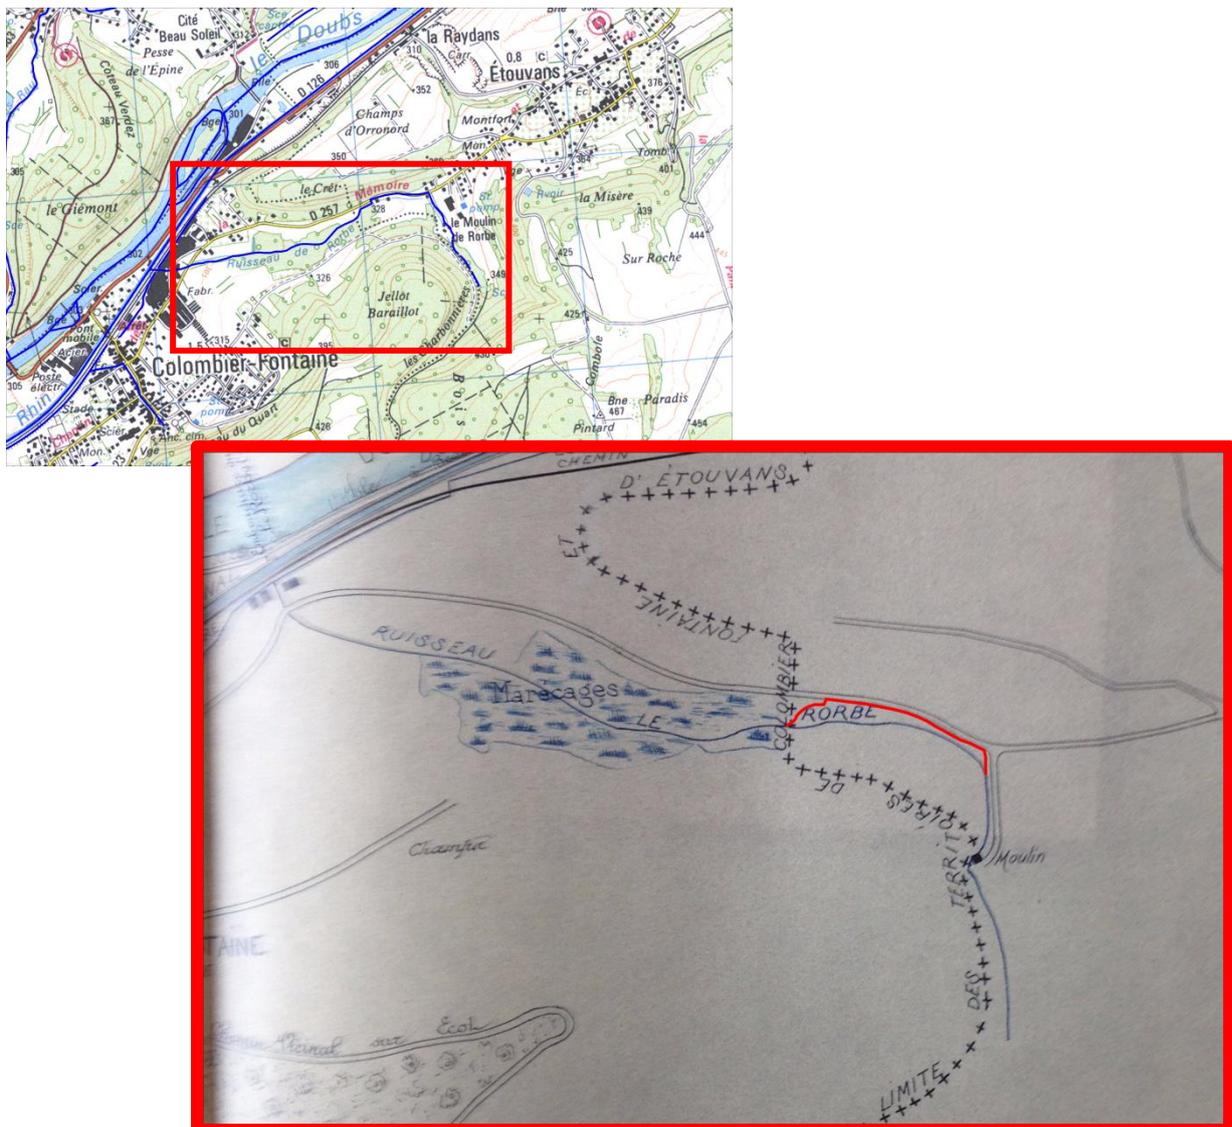
Figure 45: Déplacement du Rorbe à Etouvans entre 1893 et nos jours, en rouge le tracé actuel sur Etouvans.

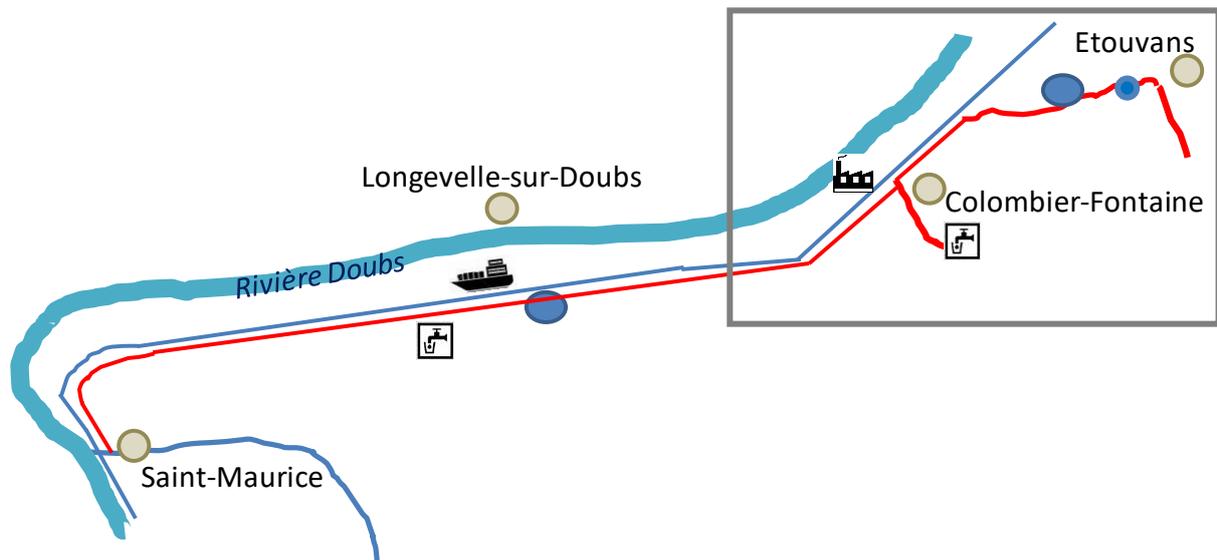
Figure 46: Tracé du Rorbe en 2016.
