Dans le cadre du programme européen LIFE Tourbières du Jura, le Parc Naturel Régional du Haut-Jura œuvre, sur son territoire de compétence, à la restauration hydrologique des zones humides (tourbières, marais, ...) et hydro-morphologique des cours d'eau leur étant associés.

Sur le Département du Doubs, le site Natura 2000 « Tourbières et ruisseaux de Mouthe, source du Doubs » a fait l'objet de réflexions relatives aux possibilités d'optimisations fonctionnelles de ses potentialités via notamment la définition d'un projet de remise en eau d'un méandre du Doubs. Ce projet a été concrétisé cette année 2017.

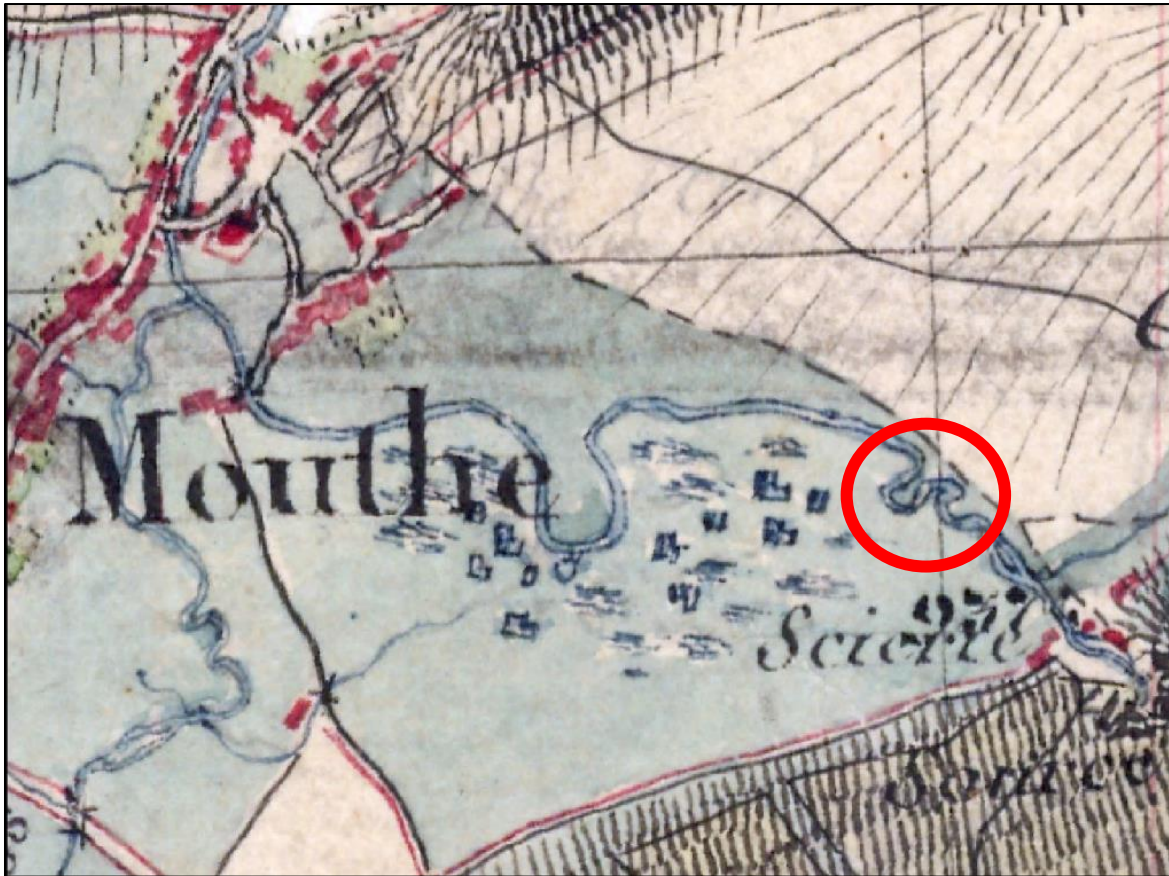
Figure 2: extrait de la carte d'Etat-major sur le secteur de la source du Doubs à Mouthe vers 1836.

Le méandre est encore visible sur la Carte d'État-Major dressée vers 1836.

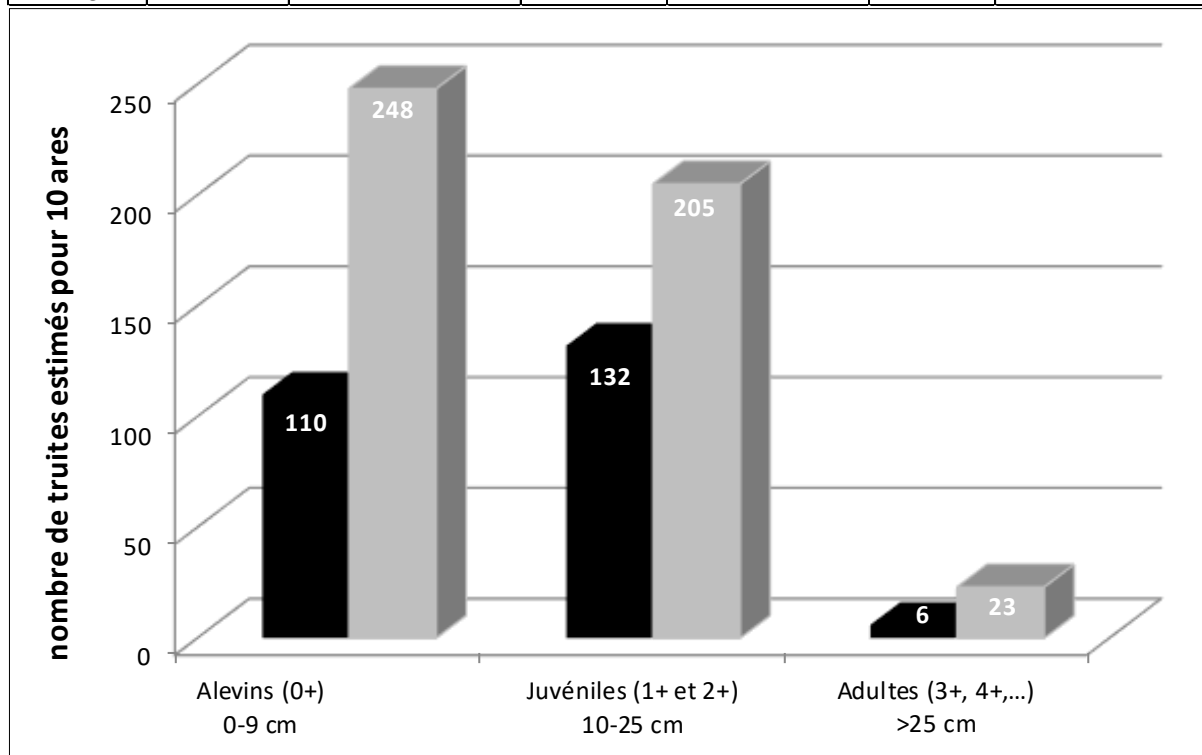
Figure 5: Comparaison des densités des différents écostades de truite fario entre les stations Courcuit (en noir) et Témoin (en gris).

On constate néanmoins, soulignons-le à qualité d'eau équivalente, une disparité notable entre les deux stations tant en termes de nombre de truites que de biomasse globale. Les conditions hydromorphologiques et habitationnelles semblent donc plus favorables au développement d'une population salmonicole relativement dense sur la station *Témoin*. Ce constat est également valable si l'on considère la structuration de la population de truite, nettement plus équilibrée sur cette même station.
