## Restauration écologique du ruisseau du Bénusse (FRDR11936)

### Diagnose et propositions d'actions

Version définitive du 05 Octobre 2020

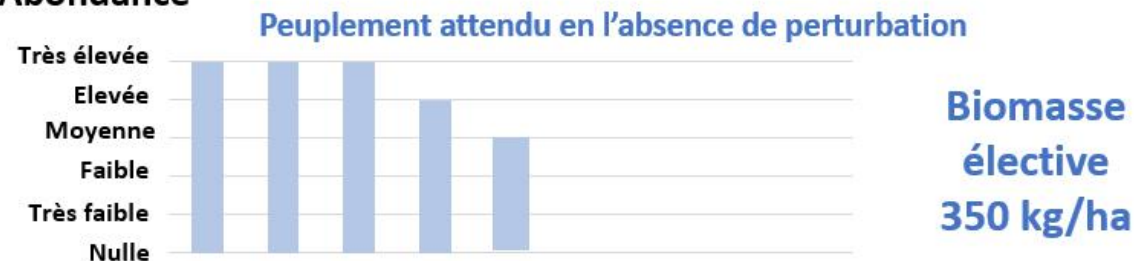
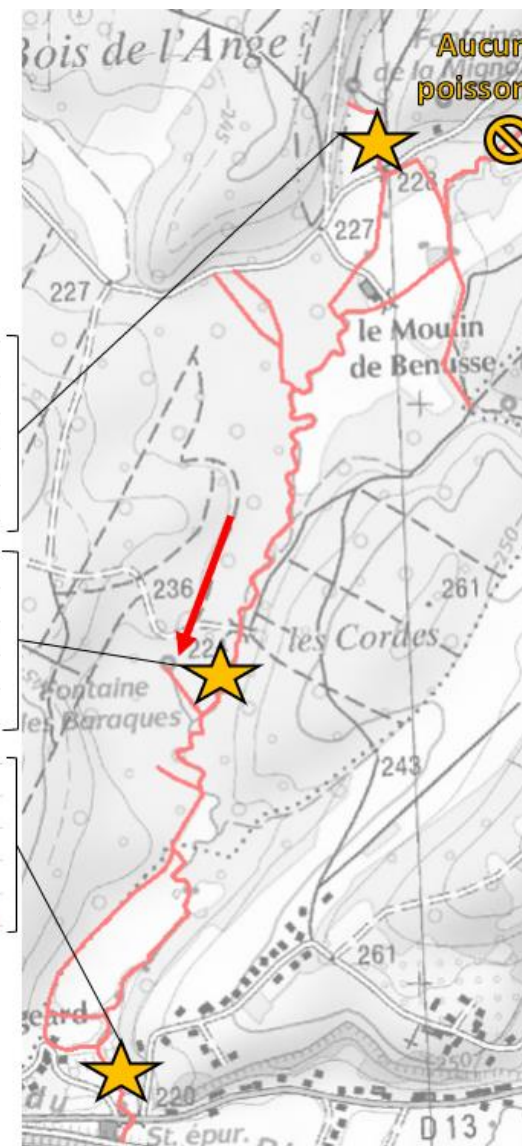
Les espèces électives présentent des abondances systématiquement inférieures à celles attendues en l’absence de perturbation si bien que les biomasses cumulées d’espèces en place sont 6 à 10 fois en dessous du potentiel (Figure 9).

Figure 9 : Etat de conservation des peuplements piscicoles du Bénusse en 2019 (Données Fédération de Pêche du Doubs)

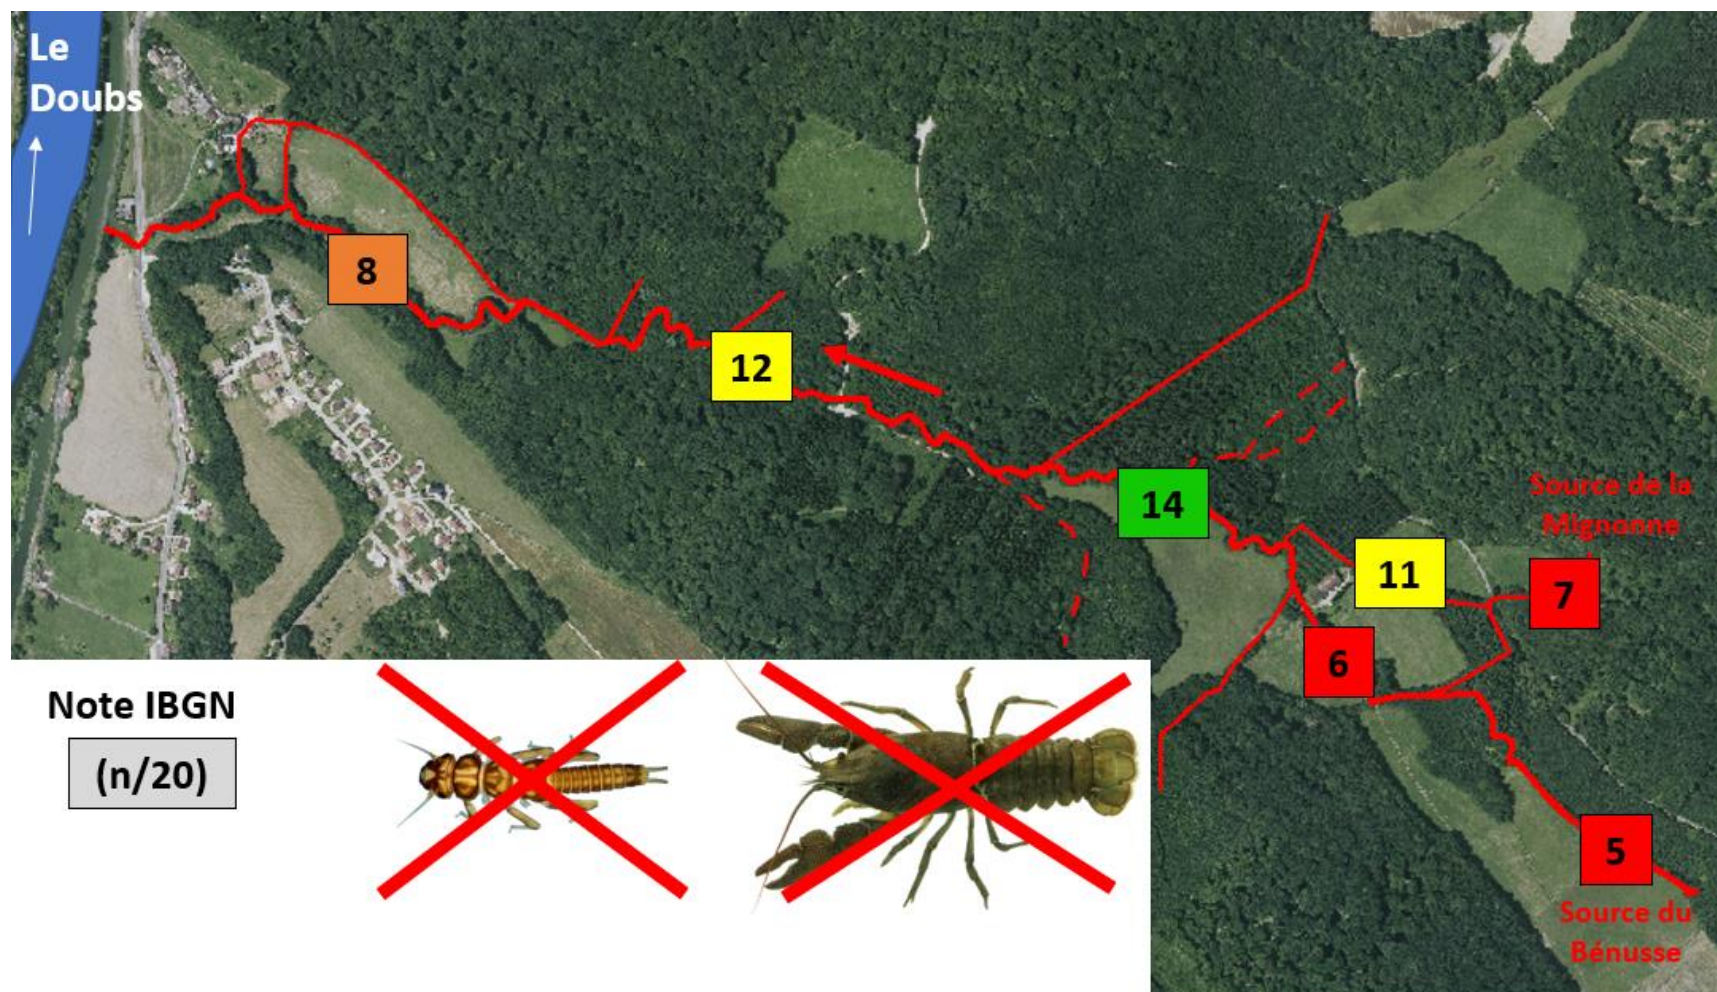
Les notes IBGN calculées à partir des listes faunistiques démontrent que la macrofaune benthique est dans un état de conservation catastrophique (Figure 10). Alors que la note attendue en l’absence de perturbation est de 20/20, les scores obtenus en 2008 variaient de 5 à 14.

Dans le détail, les taxons les plus sensibles comme les plécoptères et les écrevisses pieds-blancs n’ont pas été retrouvés sur le réseau. Les éphéméroptères et les trichoptères subsistent difficilement et ne sont représentés respectivement que par 2 et 10 genres.

Enfin les abondances relevées sont systématiquement très basses, 3 à 10 fois inférieures au potentiel local.

Figure 10 : Notes IBGN relevées sur les différentes stations d'inventaires macrobenthiques en 2008 par la fédération de pêche du Doubs (Ott, 2008)

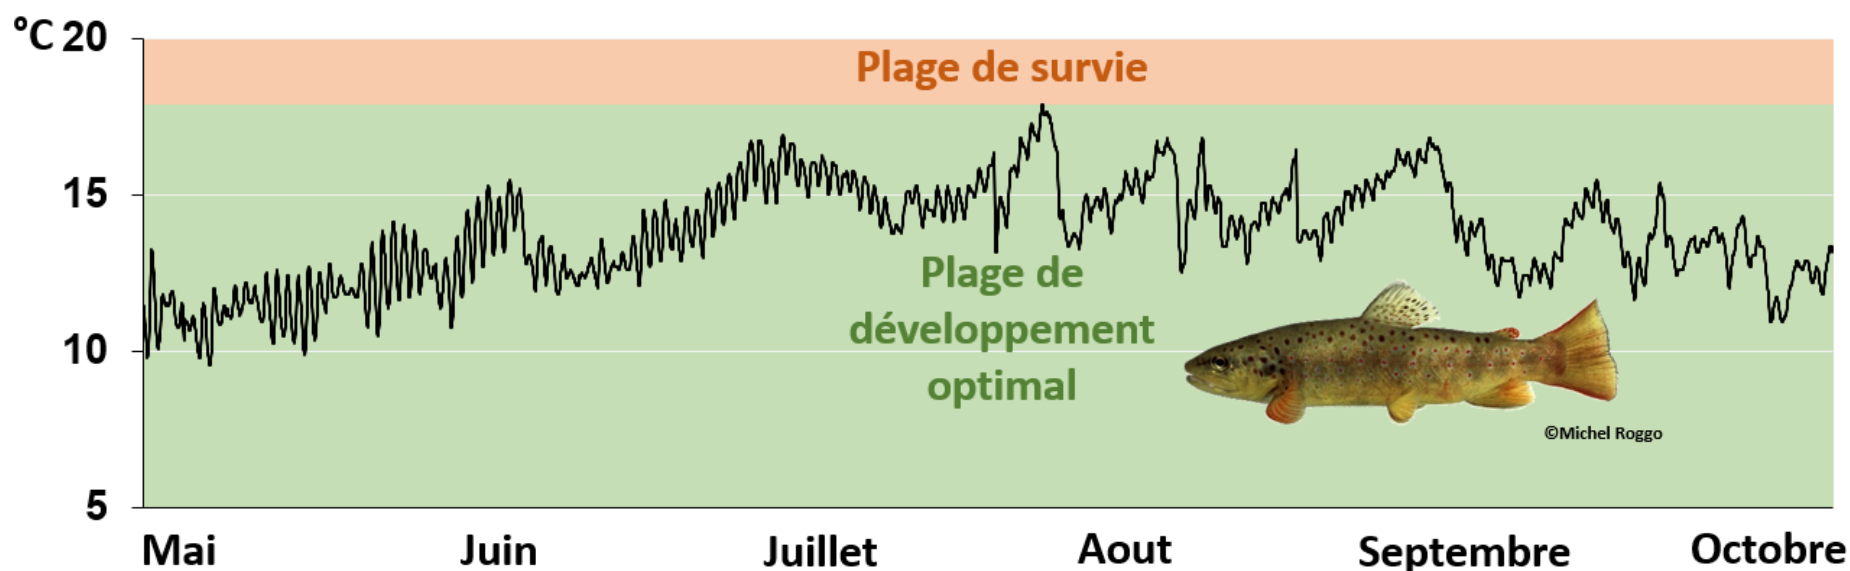
Le suivi thermique mis en place en 2019 sur la station d’inventaire piscicole centrale (Figure 11) montre que les températures mesurées durant l’été estival restent inférieures à 18°C.

Elles demeurent donc parfaitement compatibles avec le développement optimal de la truite commune et de ses espèces accompagnatrices (Elliott, 1976).

Ce paramètre n’explique pas donc pas les déficits observés au niveau des édifices biologiques.

Figure 11 : Suivi thermique de Mai à Octobre 2019 sur la station d’inventaire piscicole centrale (Données Fédération de Pêche du Doubs) confrontée aux plages de survie et de développement optimal de la truite commune (Elliott, 1976)

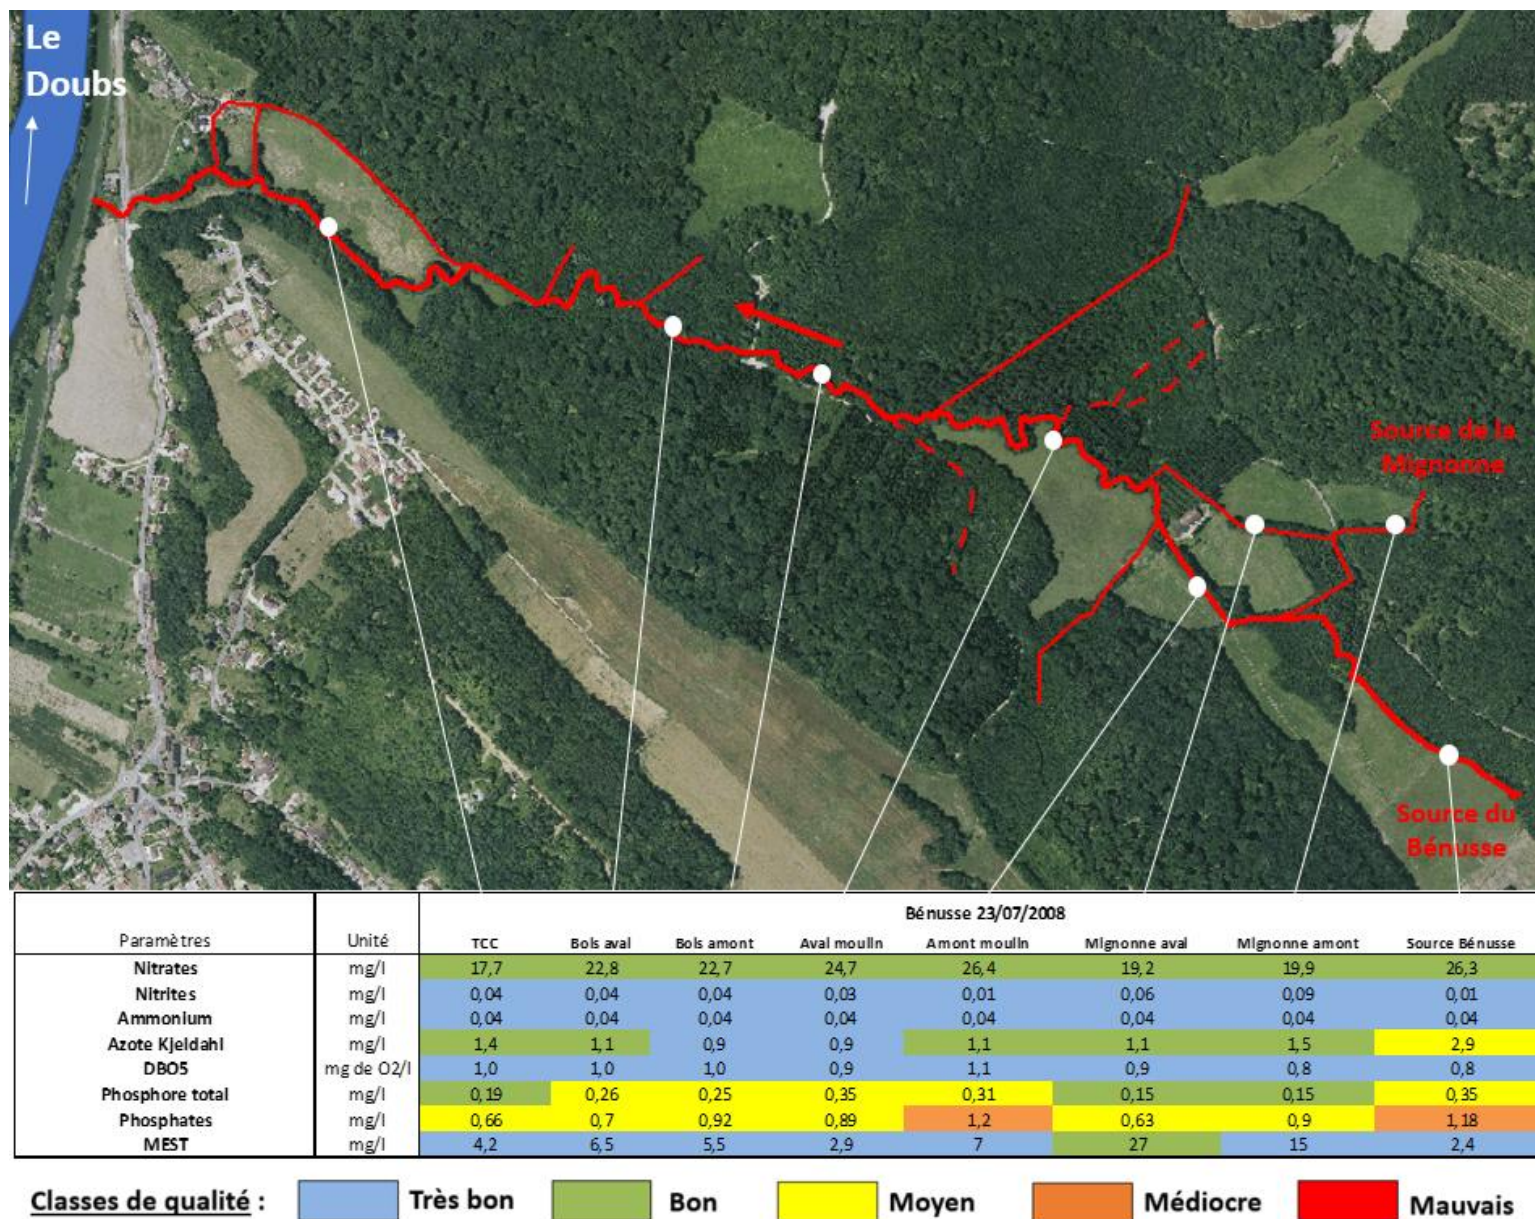
En 2008, une campagne d’analyses physico-chimiques a révélé une pollution importante par les composés phosphorés et azotés selon les normes en vigueur (Ministère de l’Environnement, 2016), et ce, des sources jusqu’à la confluence (Figure 12). En effet, les concentrations moyennes en nitrates sont de l’ordre de 20 mg/l soit 10 fois la valeur normale pour un tel ruisseau selon Nisbet and Verneaux (1970). Toujours selon ces mêmes auteurs, les concentrations en phosphates atteignent les seuils des cours d’eau nettement pollués.

Par ailleurs, des concentrations non négligeables en pesticides de synthèses (Lindane) et en métaux lourds (Arsenic, Cuivre, Nickel, Plomb) ont été mesurées dans les sédiments du cours d’eau (Ott, 2008). Or ces composés peuvent avoir des effets délétères pour toute forme de vie aquatique à des concentrations déjà infimes. De plus, lorsque comme ici, ces résidus se trouvent sous forme de cocktail, leurs propriétés biocides sont amplifiées.

Néanmoins, si cette mauvaise qualité d’eau éclaircit l’absence des taxons les plus sensibles comme les plécoptères, l’écrevisse pieds-blancs ou la lamproie de Planer, elle ne suffit pas à expliquer à elle-seule les déficits observés pour les autres espèces comme la truite ou le vairon.

Figure 12 : Résultats des analyses physico-chimiques de 2008 confrontés aux classes de qualité de la norme en vigueur (Ministère de l'Environnement, 2016)

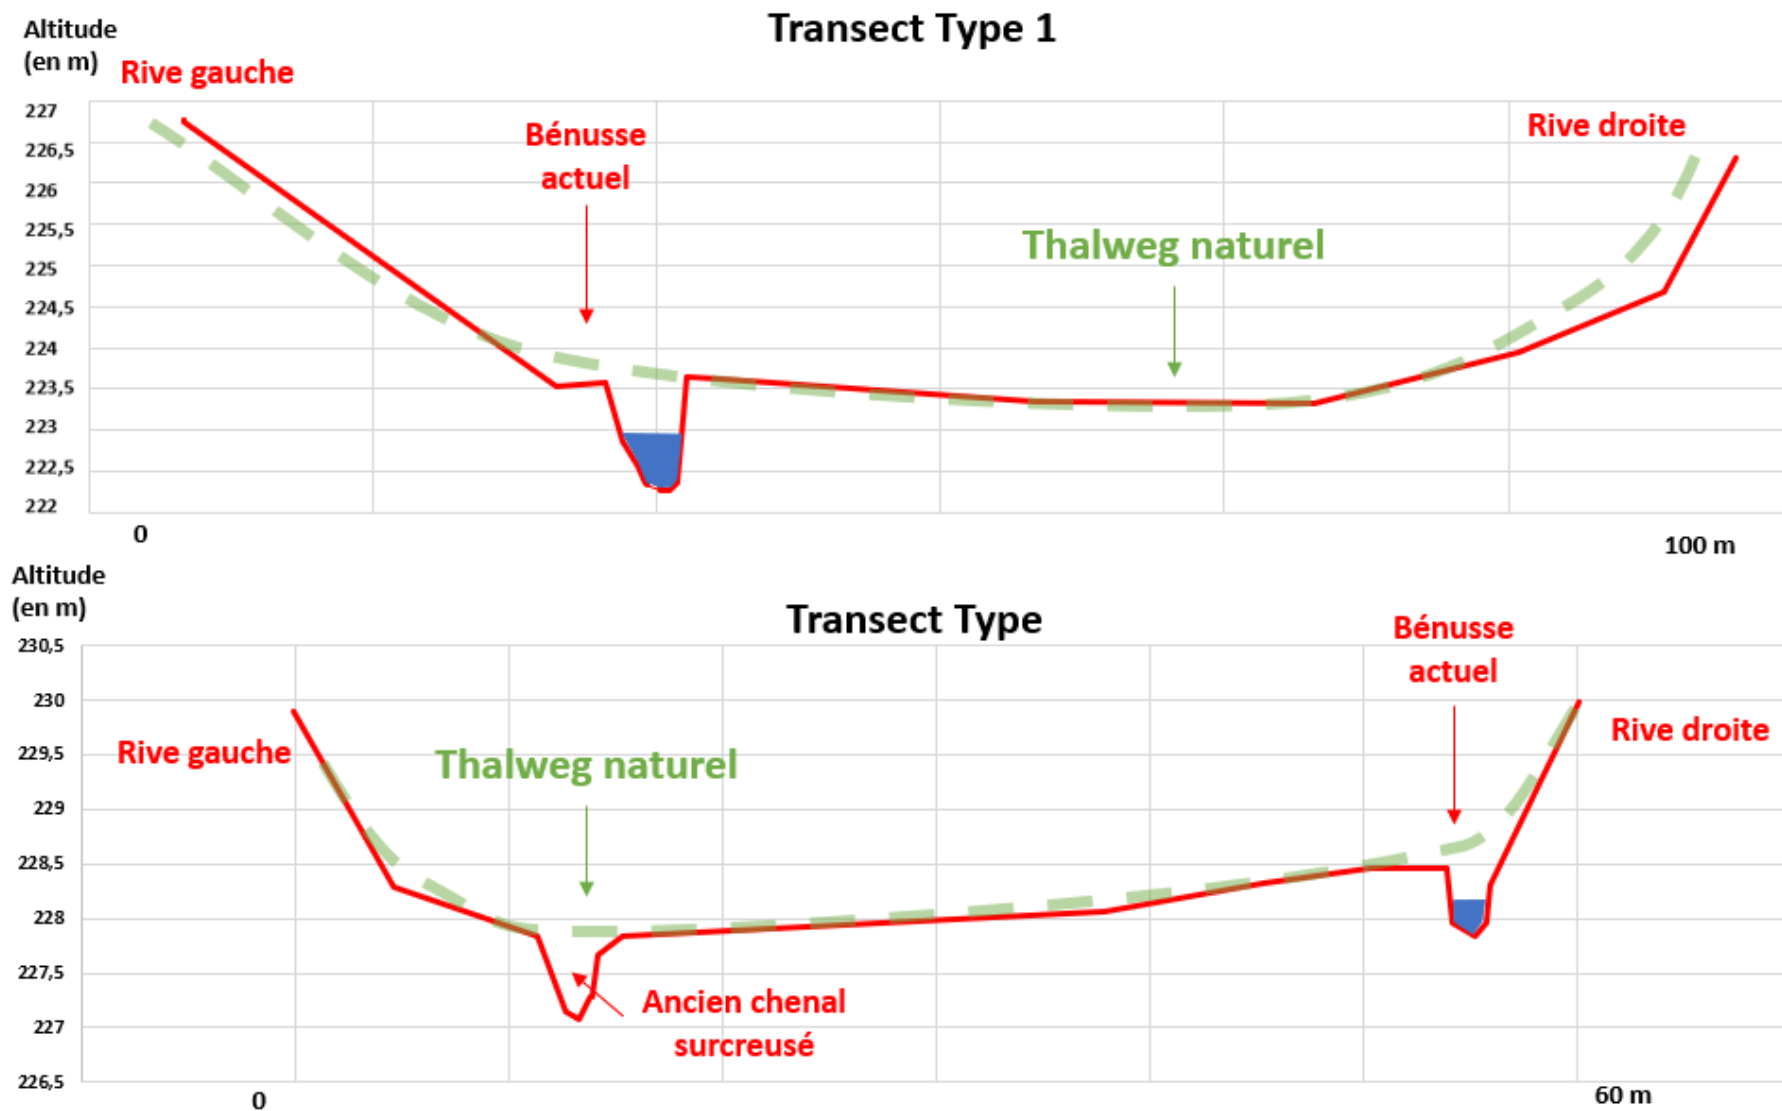
Par ailleurs, la topographie effectuée (Figure 15) met en évidence que sur de nombreux secteurs, le cours d’eau se trouve totalement perché sur le côté, bien loin de son thalweg naturel (Figure 16) et que le chenal n’est pas toujours unique.

Figure 16 : Détails des deux profils en travers types

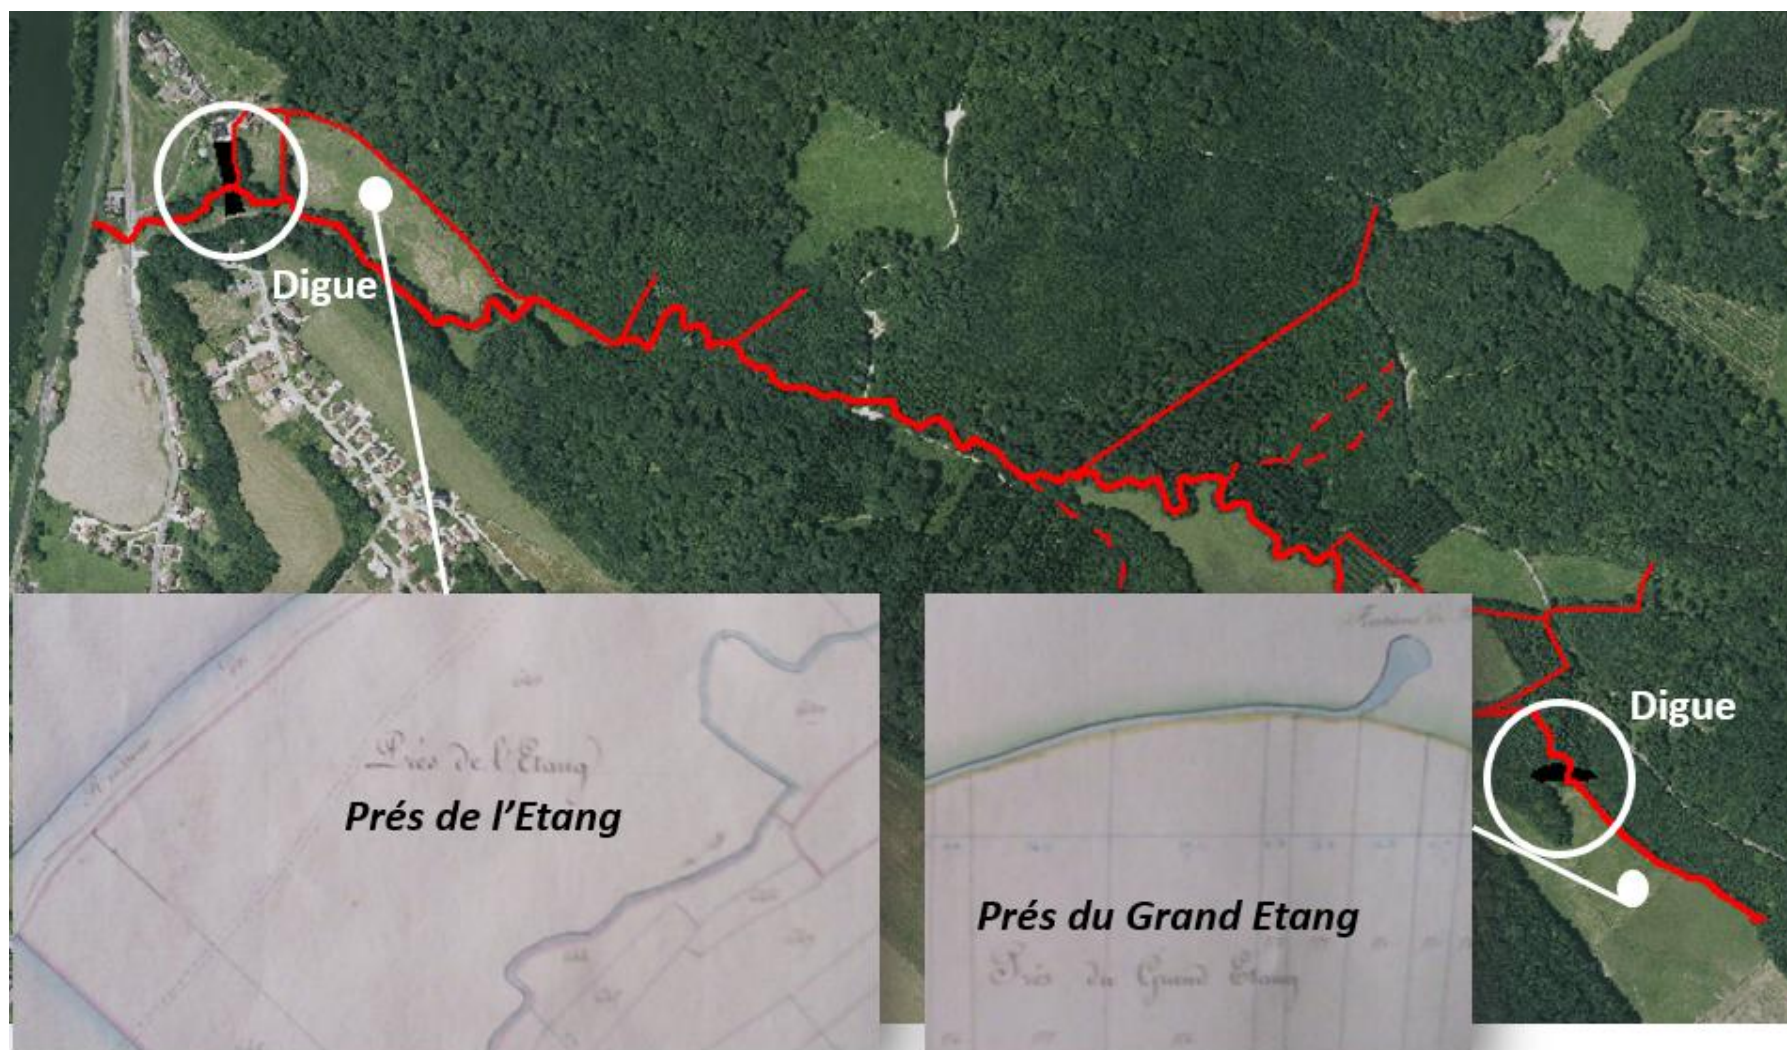
La topographie a mis en évidence la présence de deux digues partiellement échancrées à l’aval (Figure 17) et à l’amont du ruisseau. La consultation du cadastre napoléonien montre qu’en amont de ces digues, les prés étaient respectivement nommés « Prés de l’Etang » et « Prés du Grand Etang » (Figure 18).

Figure 18 : Localisation des digues et dénomination des parcelles amont par le cadastre napoléonien

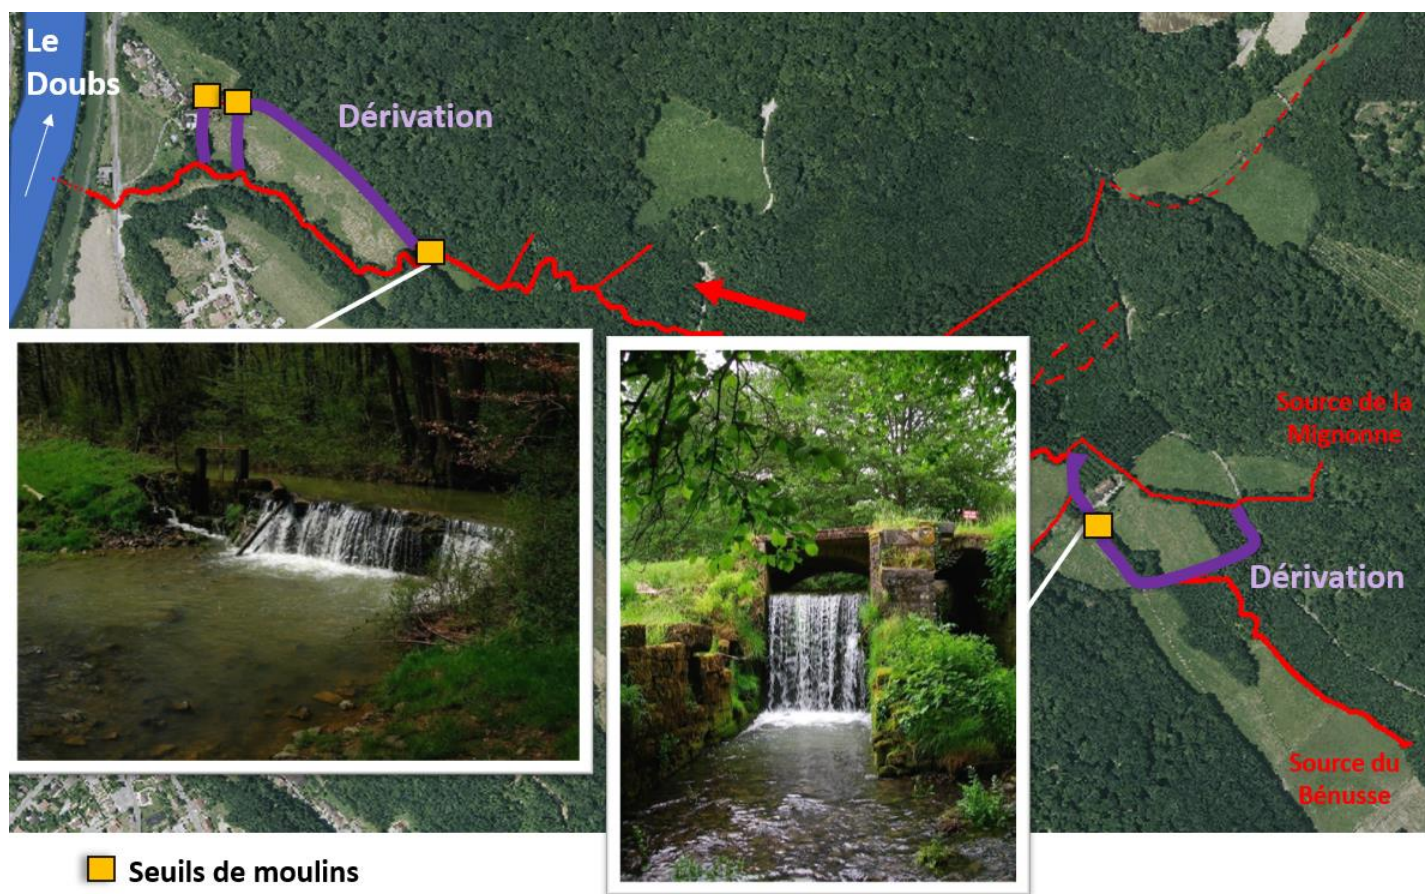
Depuis au moins le XVIII<sup>ème</sup> siècle, deux moulins sont implantés sur le secteur d’étude. Ainsi, les bras secondaires répertoriés sont en fait des canaux de dérivations qui ont été volontairement perchés pour augmenter la production d’énergie (Figure 19). De fait, divers seuils artificiels ont été érigés pour l’usage de ces moulins et constituent toujours à l’heure actuelle des chutes problématiques à la continuité écologique. Pour l’heure, les droits n’ont pas été retrouvés aux archives départementales du Doubs.

Figure 19 : Bilan des dérivations et des seuils artificiels sur le réseau

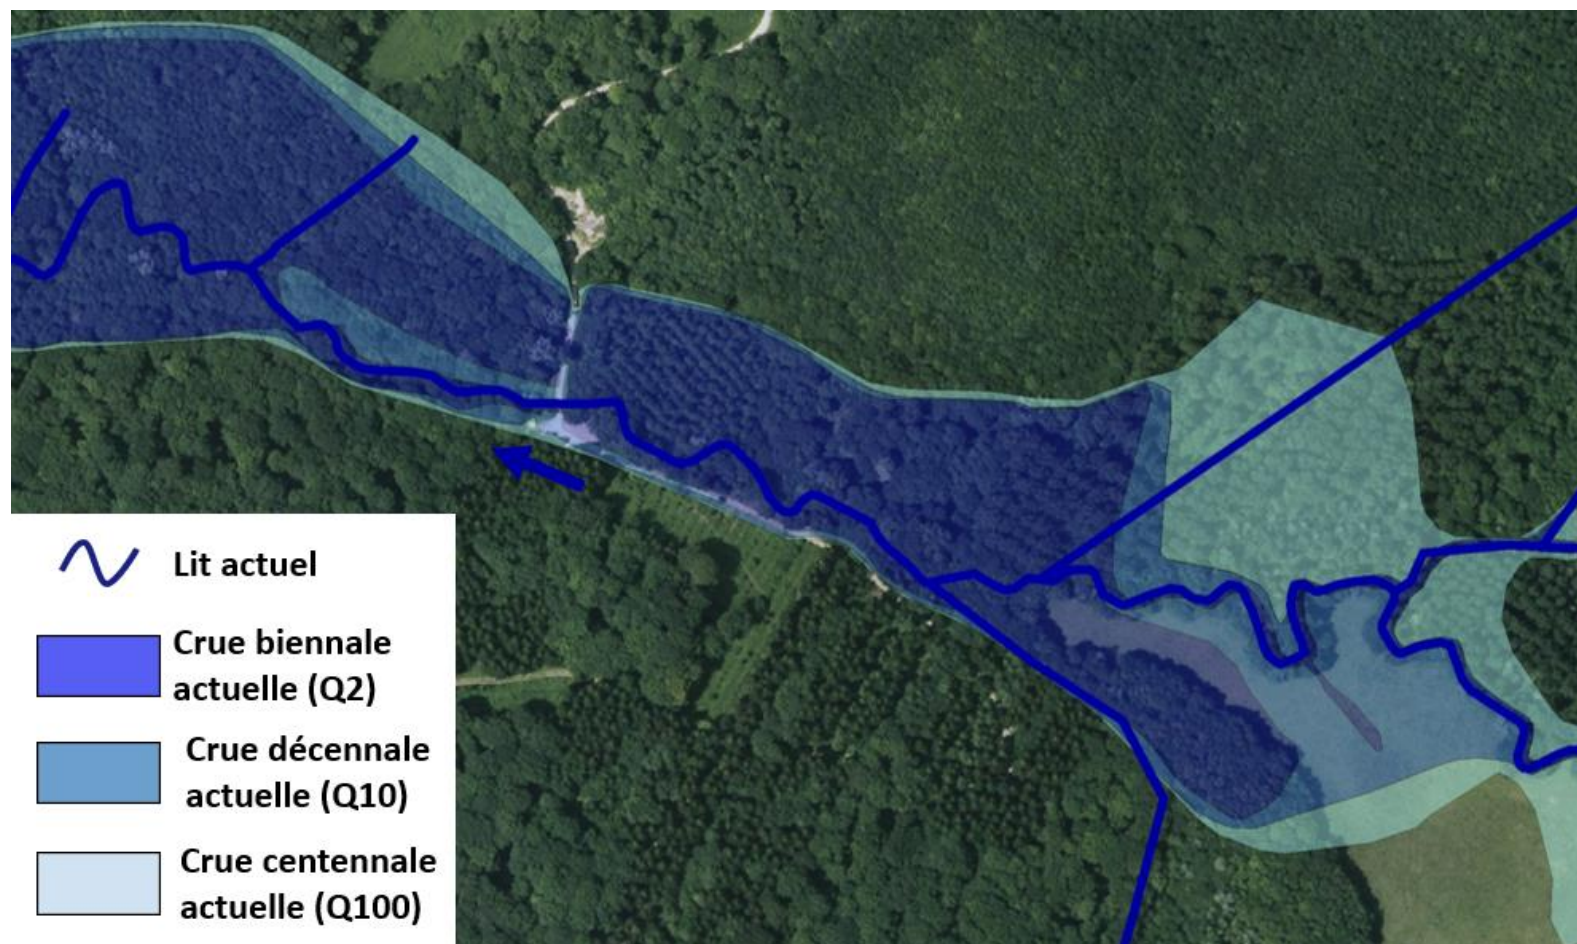
Dans la partie médiane, dès la crue biennale, les écoulements se font à la fois dans le lit perché contre le coteau et dans le fond de vallée central. La vallée étant large et peu pentu, l’emprise des crues est très étendue (Figure 23).

En amont de la forêt, le gabarit est tellement surélargi que le cours d’eau ne sort de son lit qu’à partir de la crue décennale.

Figure 23 : Emprises des crues biennale, décennale et centennale sur la partie aval du secteur d'études

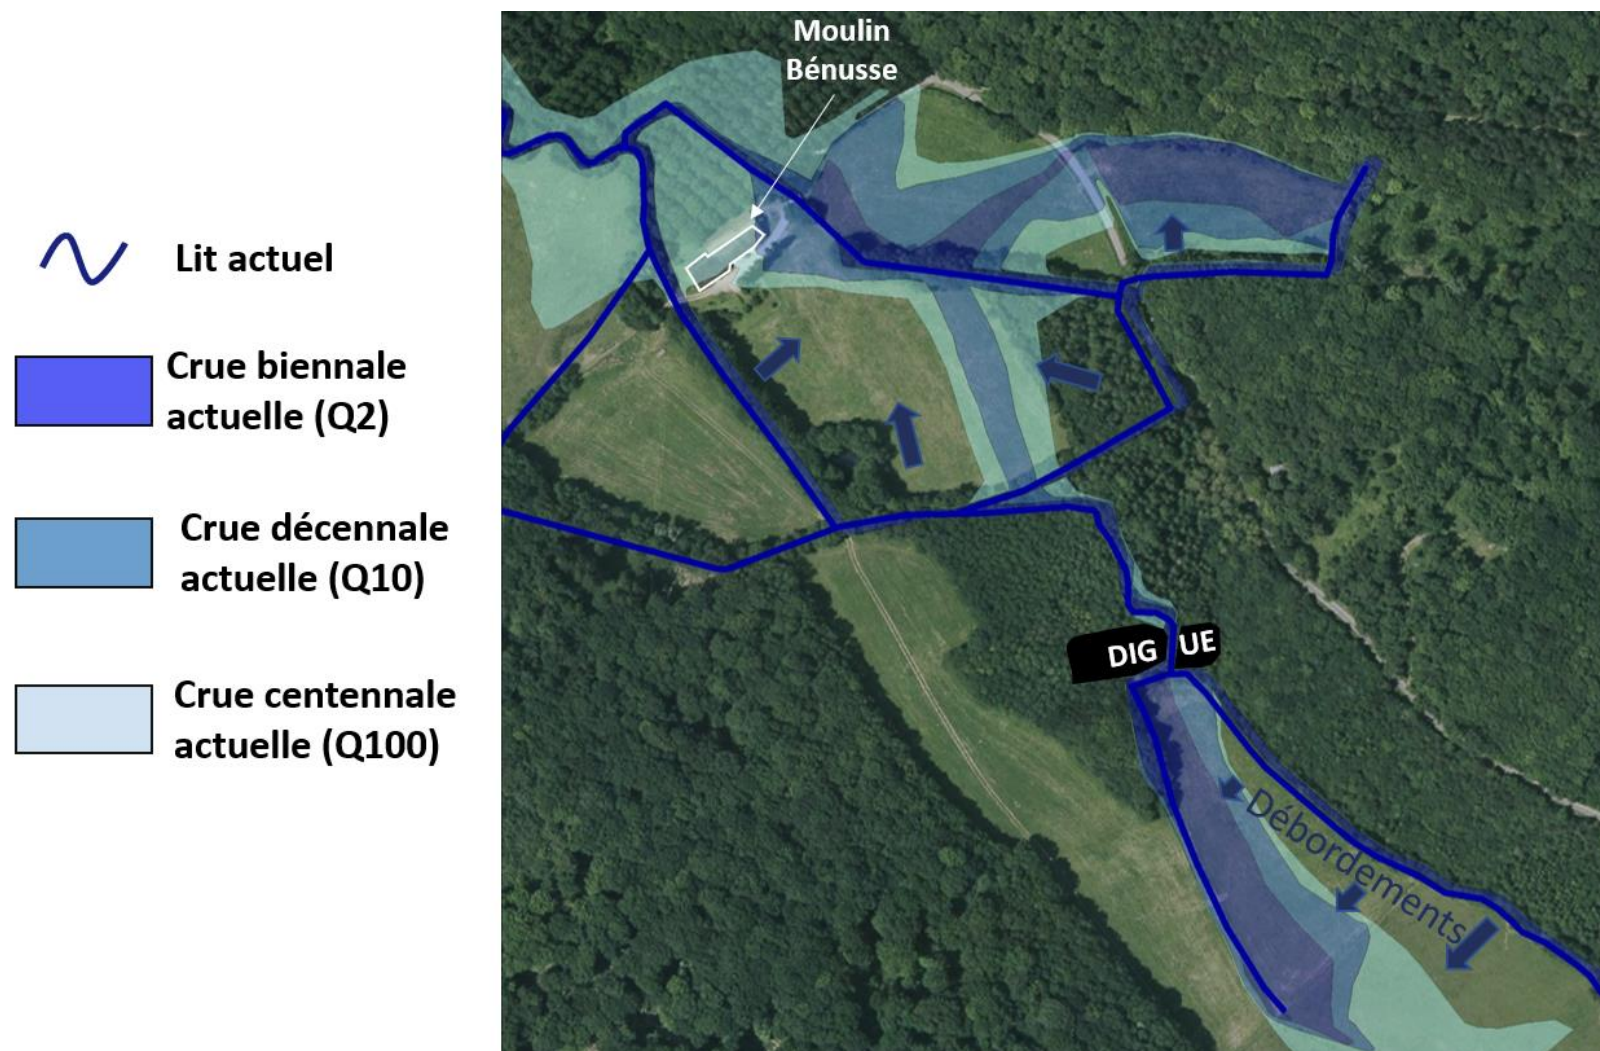
L’amont du bassin versant est marqué par un fonctionnement hydraulique complexe. Les crues passant à la fois dans les différents chenaux artificiellement perchés ainsi que dans le fond de vallée naturel (Figure 24).

A noter que le moulin Bénusse est actuellement en partie touché par la crue décennale par le bras rive droite et se voit totalement inondé en crue centennale.

Figure 24 : Emprises des crues biennale, décennale et centennale sur la partie amont du secteur d'études

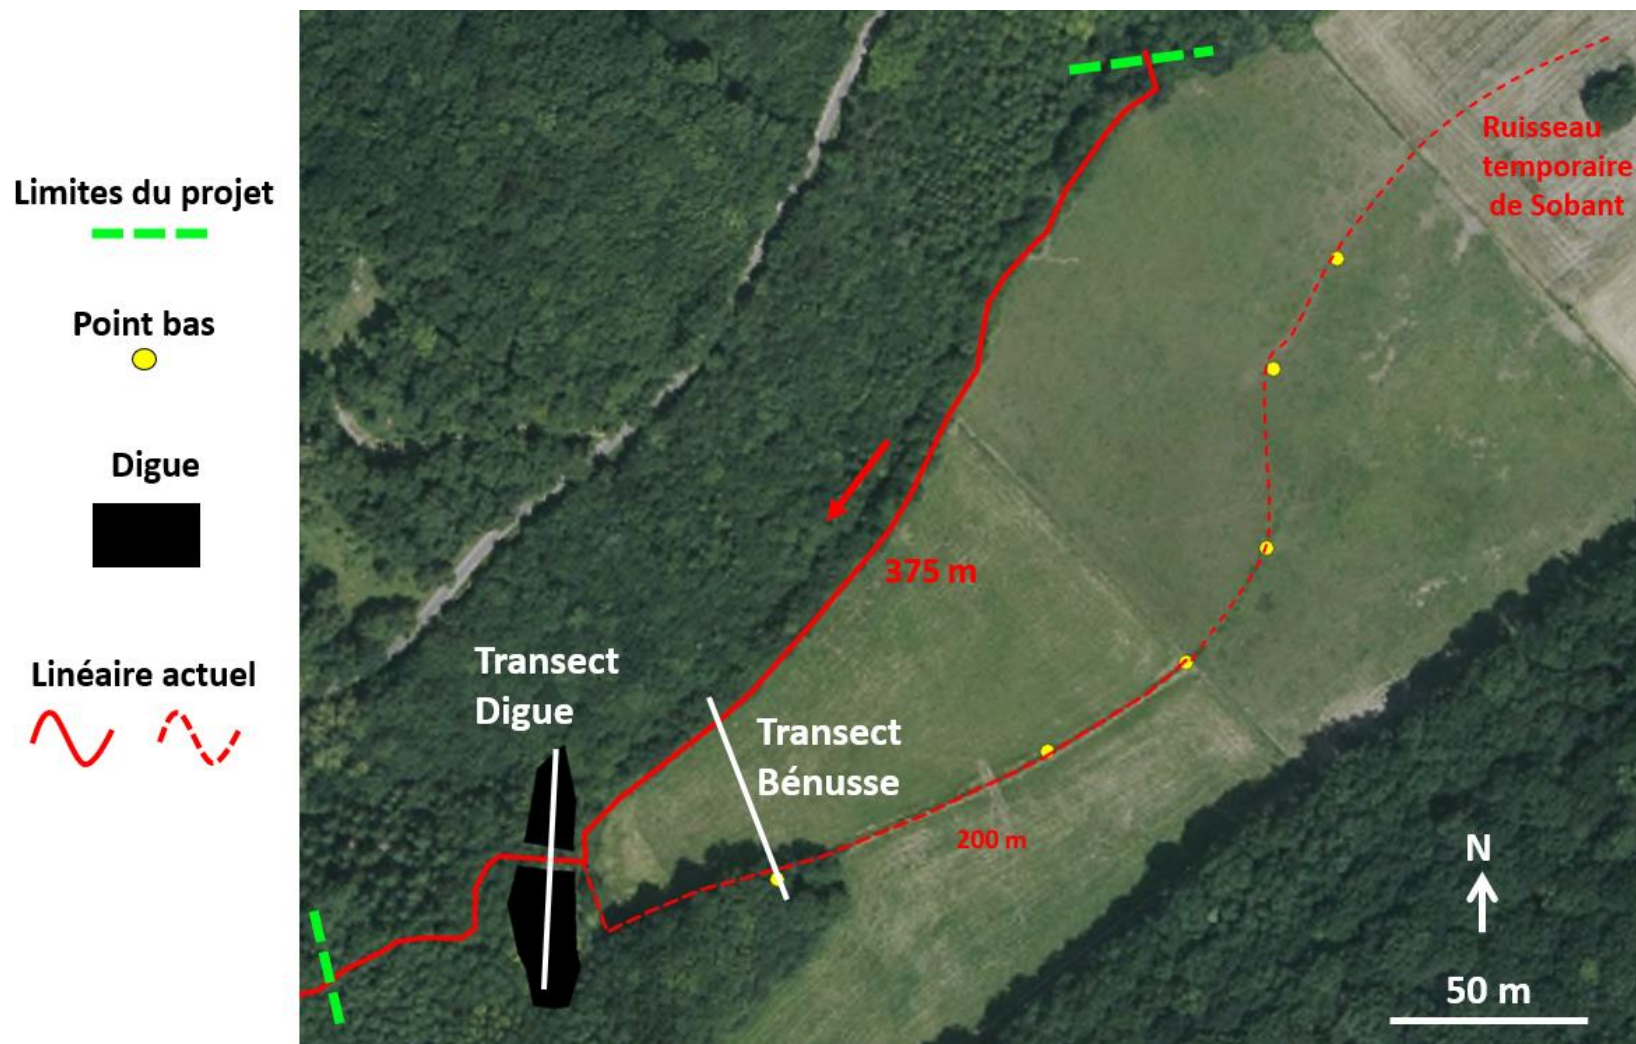
De la source du Bénusse à l’aval de l’ancienne digue boisée, le ruisseau est invariablement rectiligne (Figure 34 et Figure 35).

Figure 34 : Plan de masse de la situation actuelle au niveau du projet de la source du Bénusse

Perché sur le côté de la vallée, il possède également un gabarit surdimensionné le rendant homogène, déconnecté de ses berges et donc très peu attractif pour la faune pisciaire et macrobenthique. Au niveau de la digue, les chenaux se rejoignent pour s’écouler à travers cet étranglement artificiel.

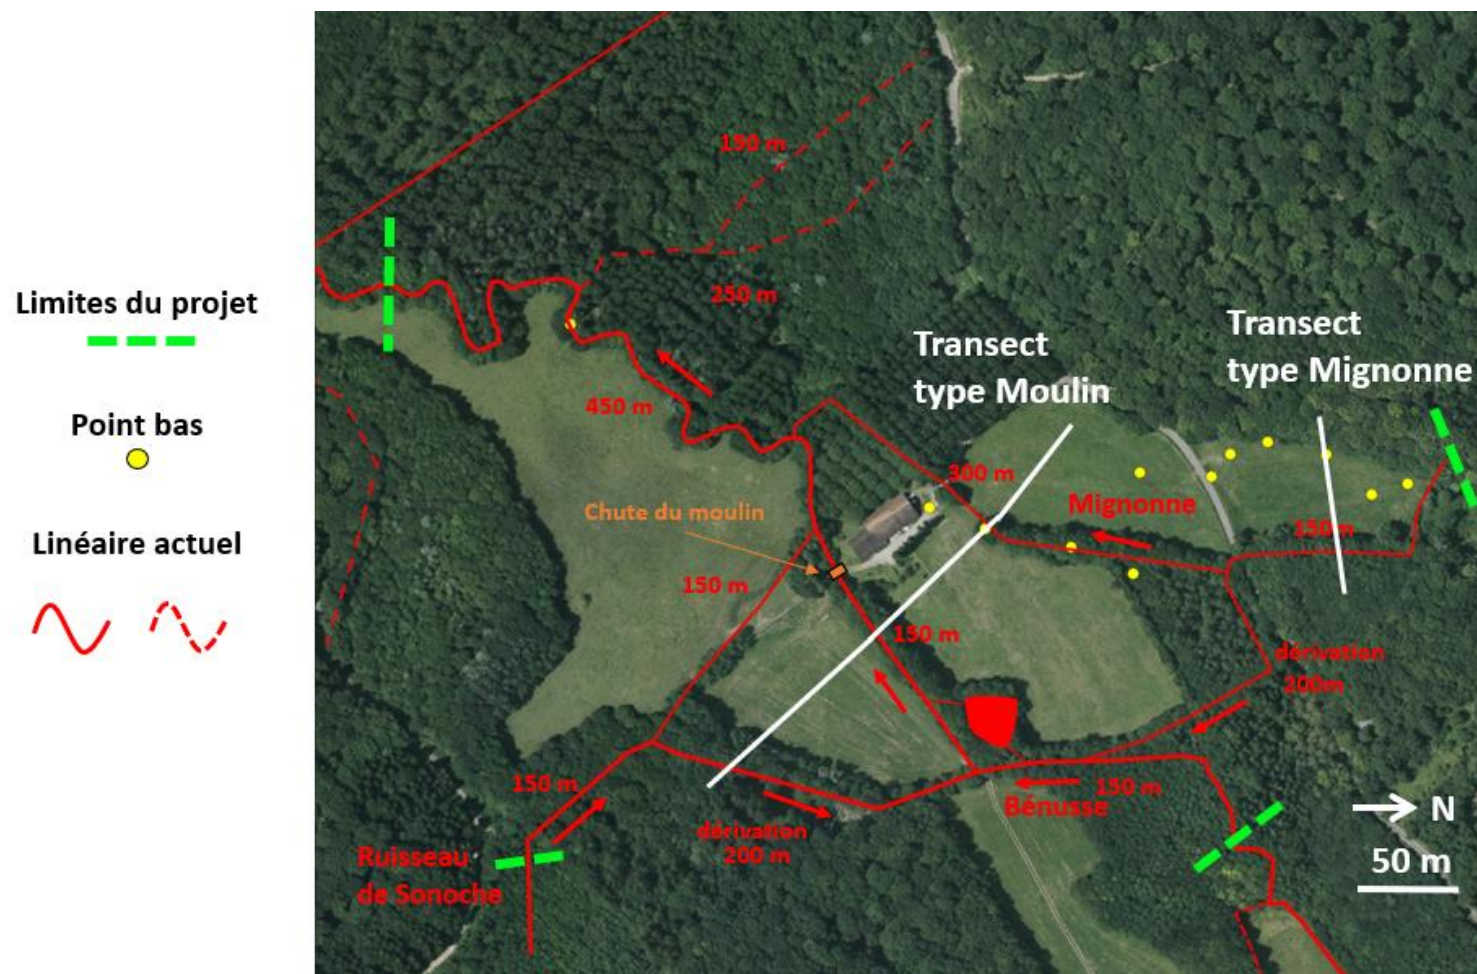
Figure 42 : Plan de masse de la situation actuelle de la source de la Mignonne et du moulin Bénusse

De la source de la Mignonne jusqu’à l’aval du moulin de Bénusse, le cours d’eau est rectiligne et son débit se partage dans divers canaux d’alimentation alimentant la chute du moulin Bénusse et un plan d’eau (Figure 42).

Actuellement, la confluence effective entre la Mignonne et le Bénusse se fait en aval du moulin.

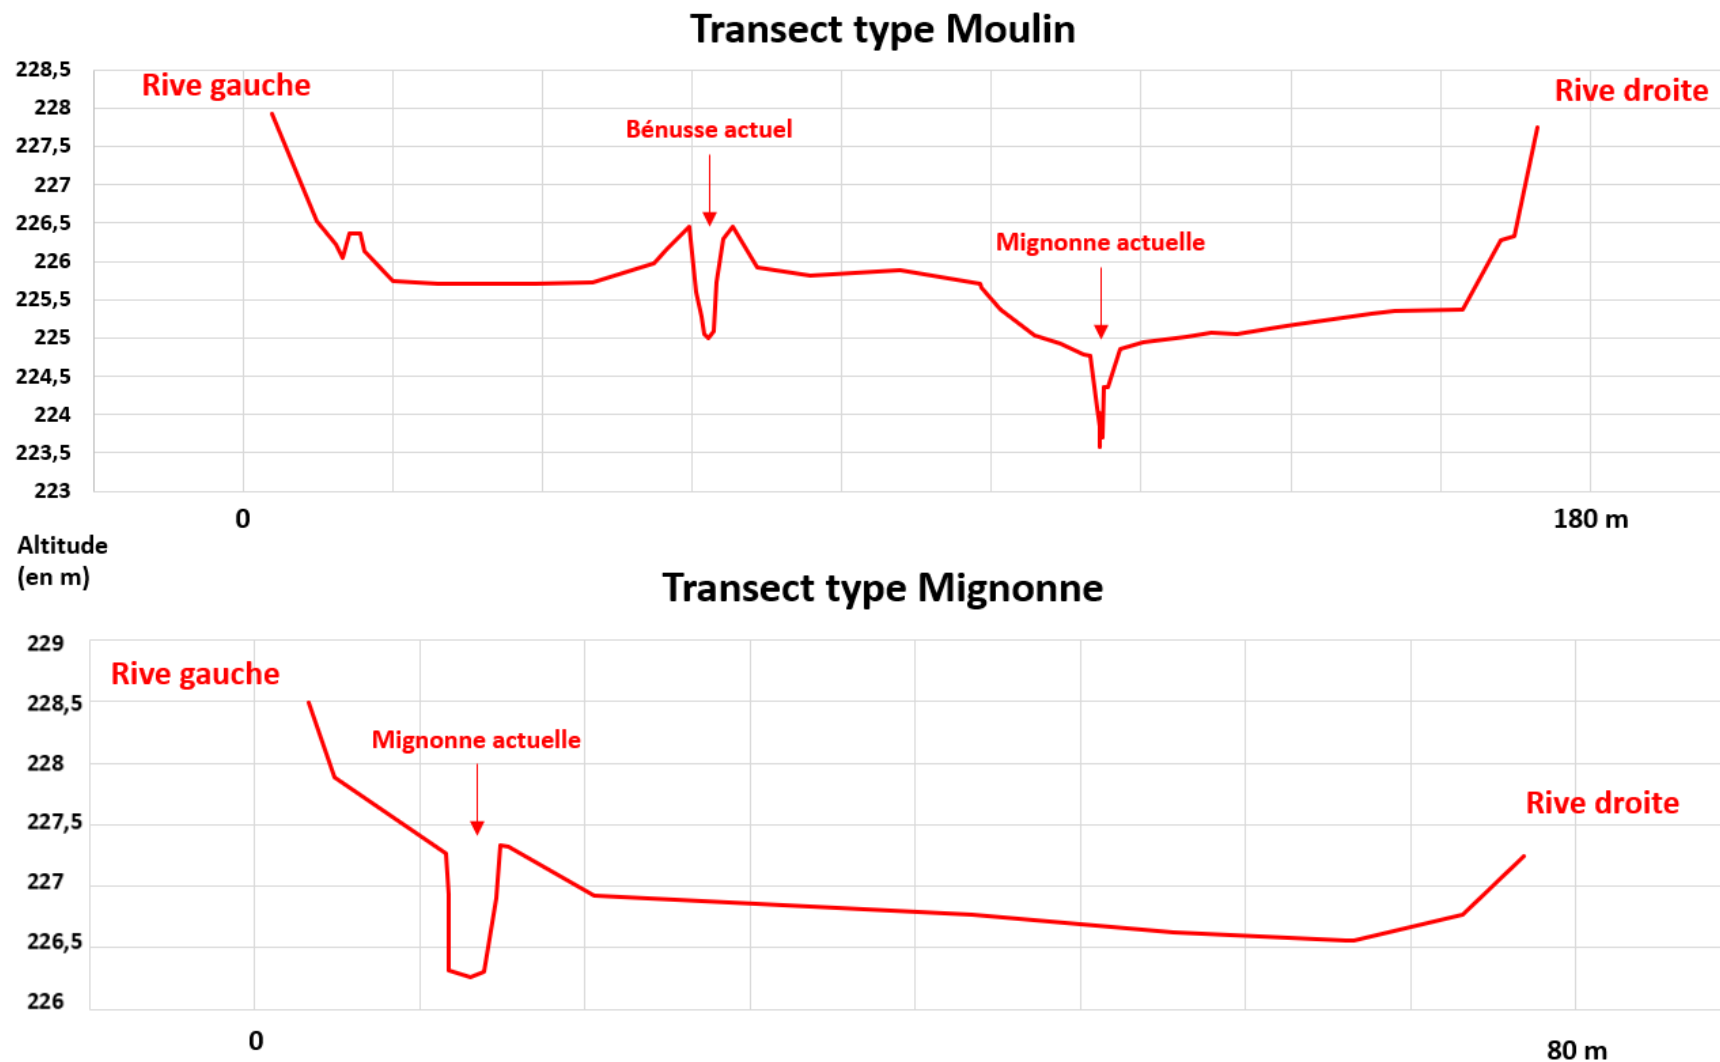
Figure 43 : Transects type actuels au niveau du projet de la source de la Mignonne et du Moulin Bénusse

Sur ce secteur, le Bénusse et la partie amont de la Mignonne ont donc été volontairement perchés hors de leurs thalwegs respectifs. Un gabarit surdimensionné a également été imposé à ces cours d’eau de telle sorte qu’ils sont déconnectés de leurs lits majeurs (Figure 43).

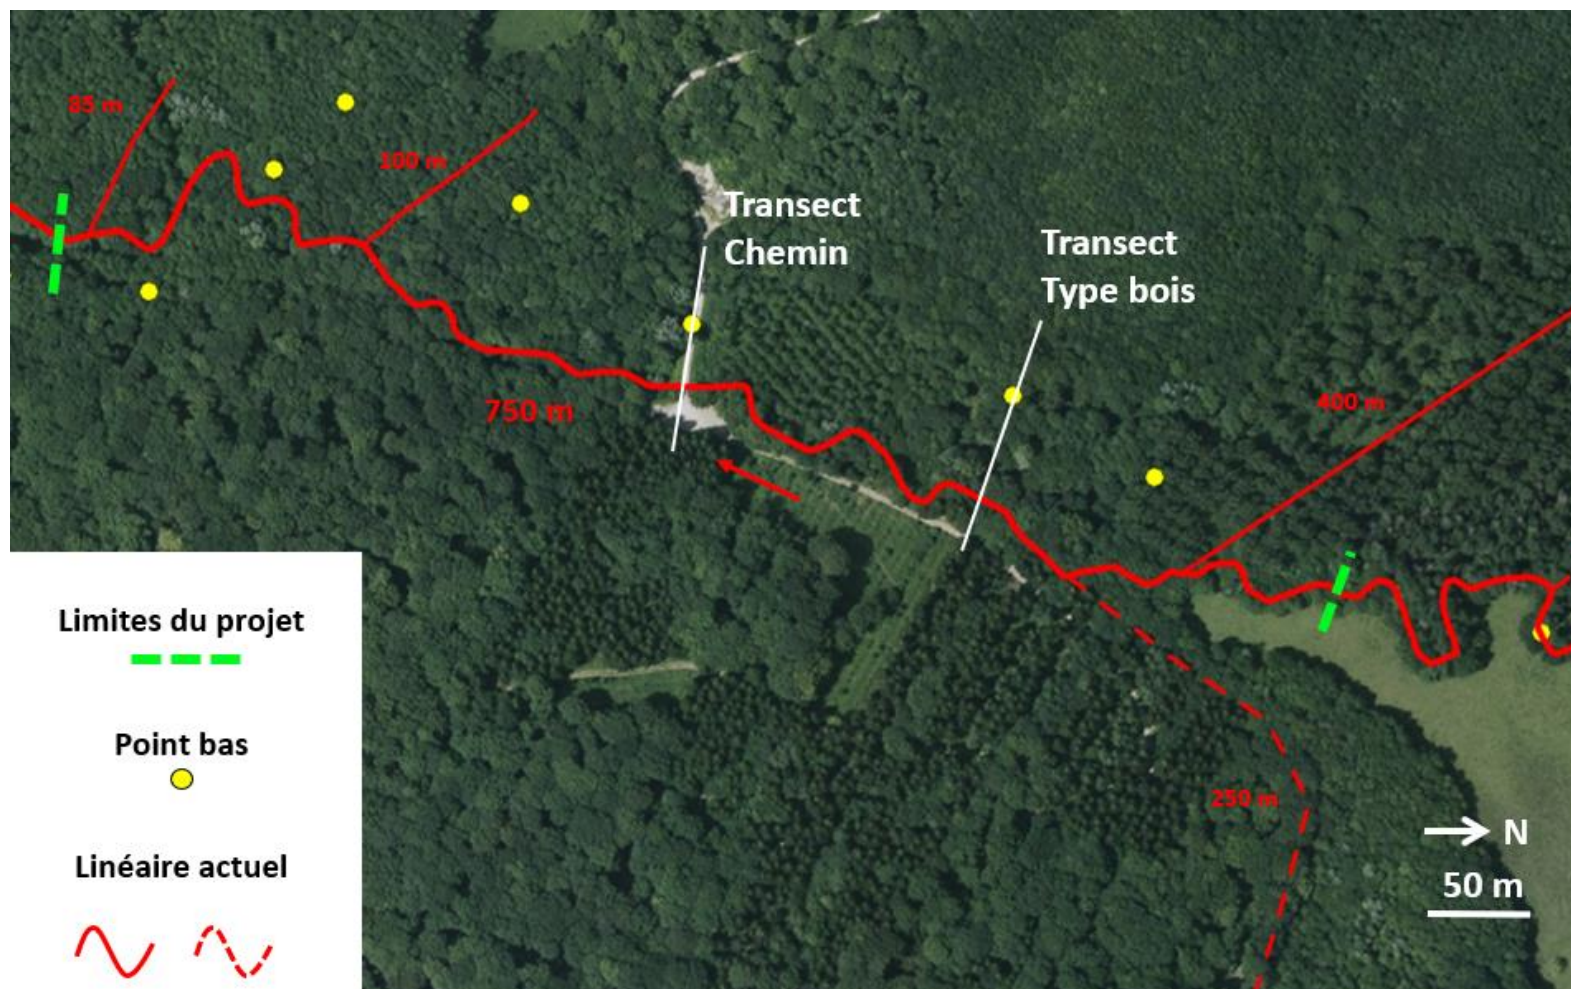
Figure 50 : Plan de masse de la situation actuelle du Bénusse dans sa partie médiane boisée

Dans sa partie médiane et boisée, le Bénusse est déporté contre le coteau rive gauche et possède un linéaire très peu sinueux. Il reçoit 3 affluents sur sa rive droite et un écoulement temporaire en rive gauche (Figure 50).
