## Restauration écologique du ruisseau du Bénusse (FRDR11936)

### Diagnose et propositions d'actions

Version définitive du 05 Octobre 2020

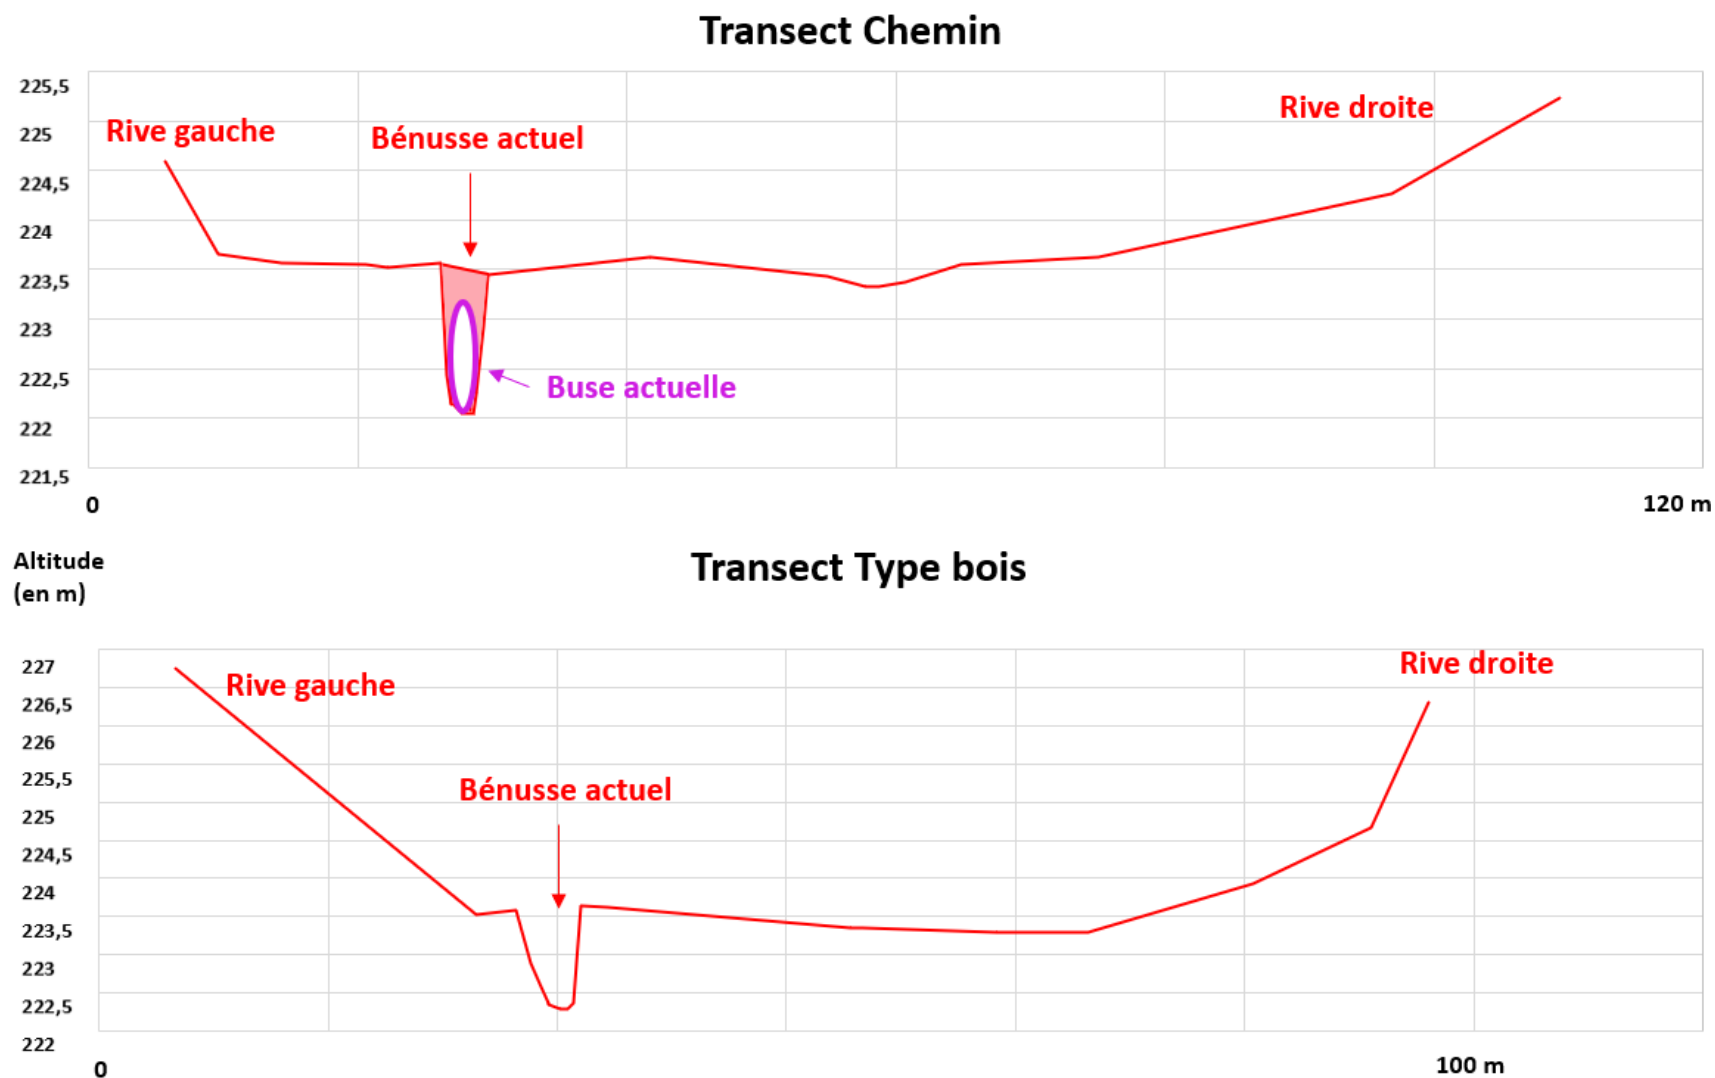
Figure 51 : Transects du chemin et type actuels au niveau du projet de la partie médiane et boisée

En plus de s’écouler hors de son thalweg, le cours d’eau voit son gabarit surdimensionné. Ses lits mineurs et majeurs sont déconnectés. Un unique chemin carrossable coupe le fond de vallée ; à ce niveau le cours d’eau est busé (Figure 51).

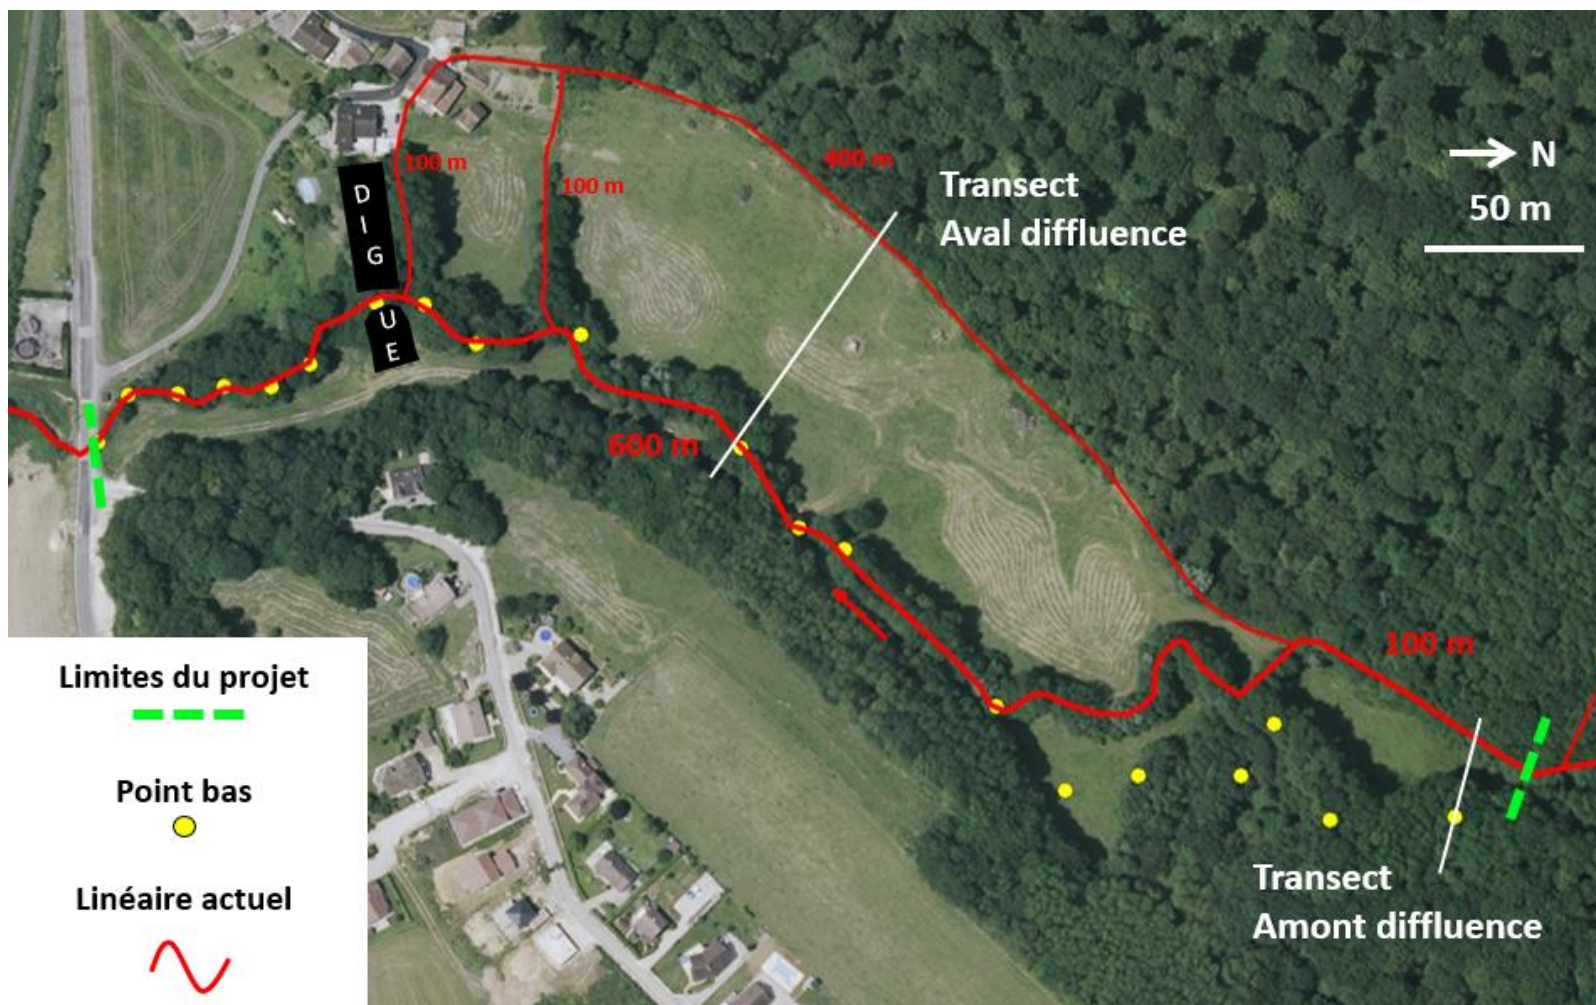
Figure 58 : Plan de masse de la situation actuelle du Bénusse au niveau du moulin Ringeard

A la sortie du bois, les débits du Bénusse se partagent entre une prise d’eau pour le moulin Ringeard et le chenal principal proche du thalweg. Une digue d’un ancien étang barre l’ensemble de la vallée au niveau de la restitution des canaux (Figure 58).

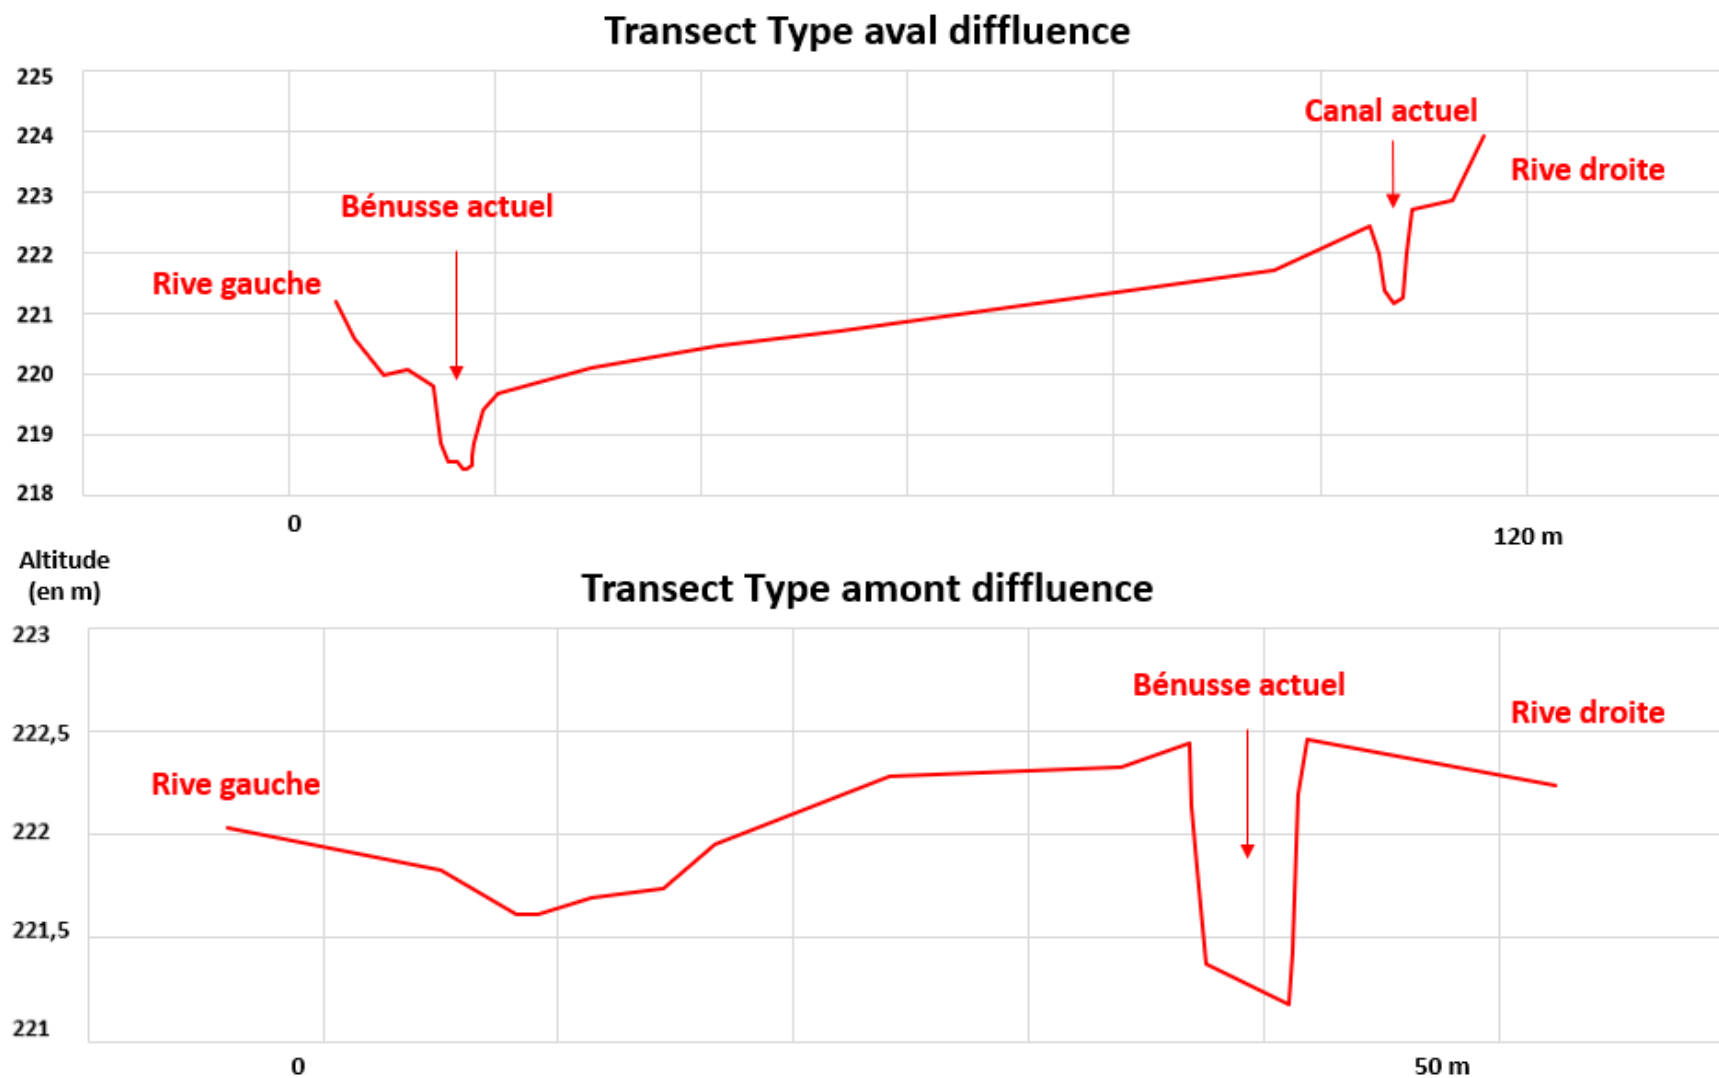
Figure 59 : Transects type actuels au niveau du projet au niveau du moulin Ringard

Le canal actuel est perché et totalement homogène ; de la même manière, le Bénusse, incisé et surdimensionné, est dysfonctionnel. De plus, en amont de la diffluence, le Bénusse ne s’écoule pas dans son fond de vallée.
